1.- Memòria

2.1 AJUNTAMENT, EDIFICI DE CAN NADAL

PLA D'ACCESSIBILITAT PER A LA SUPRESSIÓ DE BARRERES ARQUITECTÒNIQUES DELS EDIFICIS MUNICIPALS DE CASSÀ DE LA SELVA

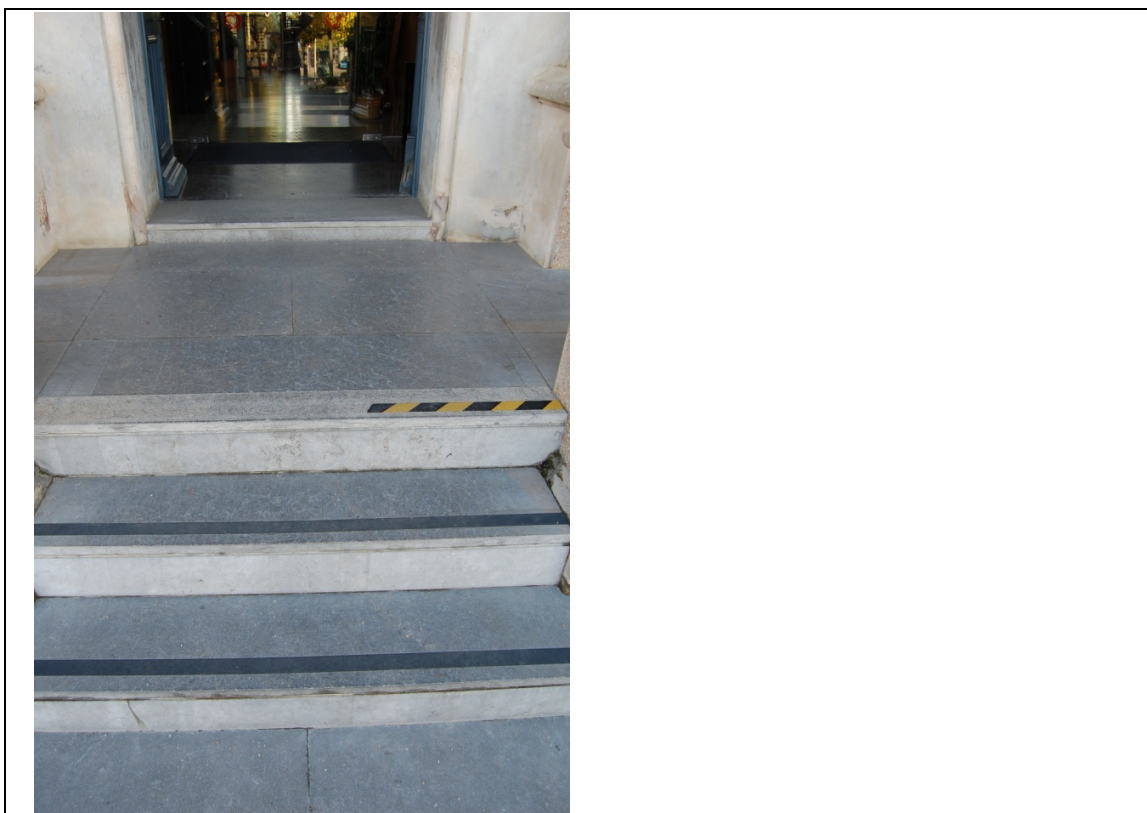
Foto 03 - Porta principal - Es veuen els tres graons d'accés a la porta

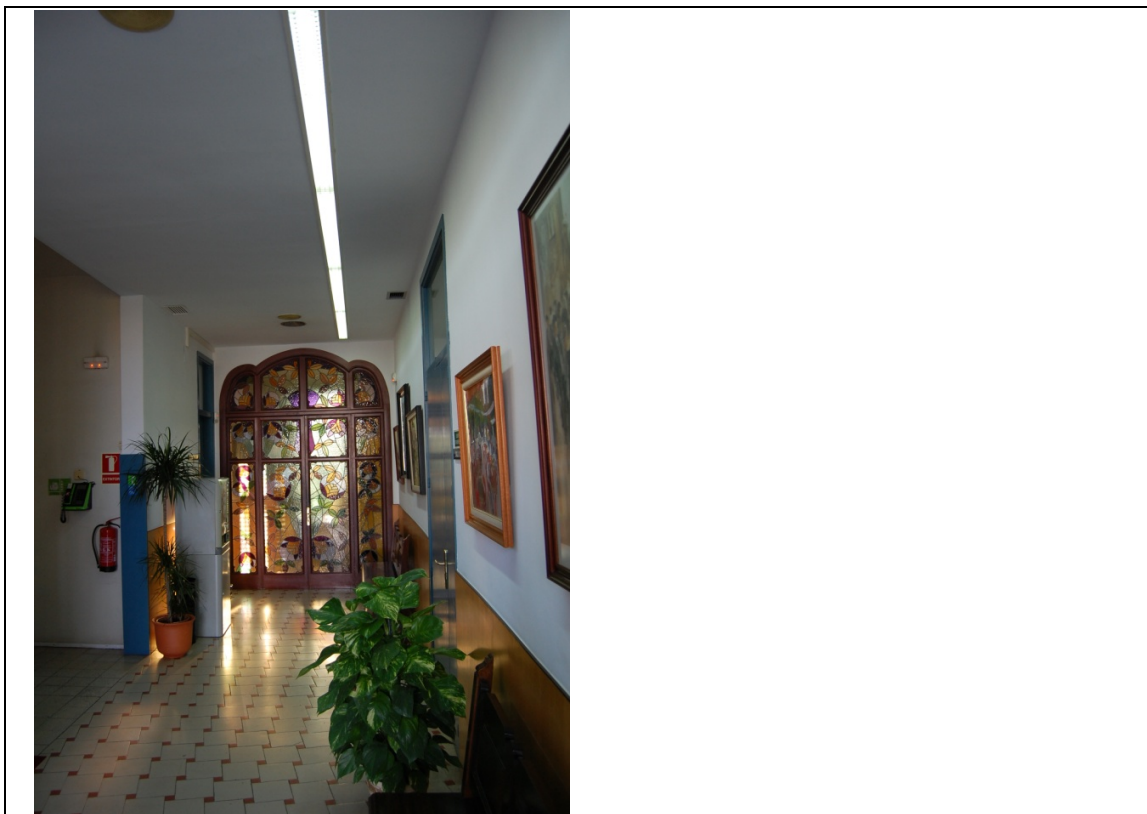
Foto 04 - Porta principal - Existeix un petit graó just a la porta d'entrada d'uns 10cm

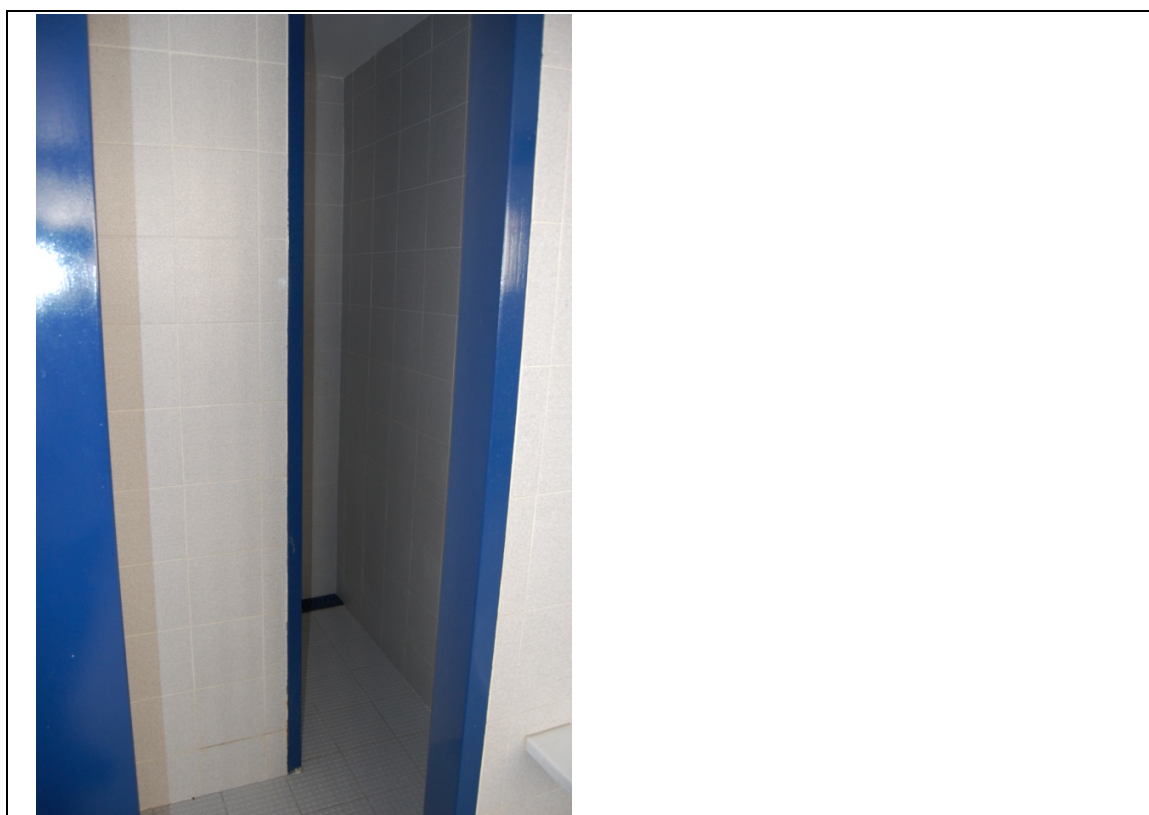
Foto 07 - Interior dels vestuaris existents

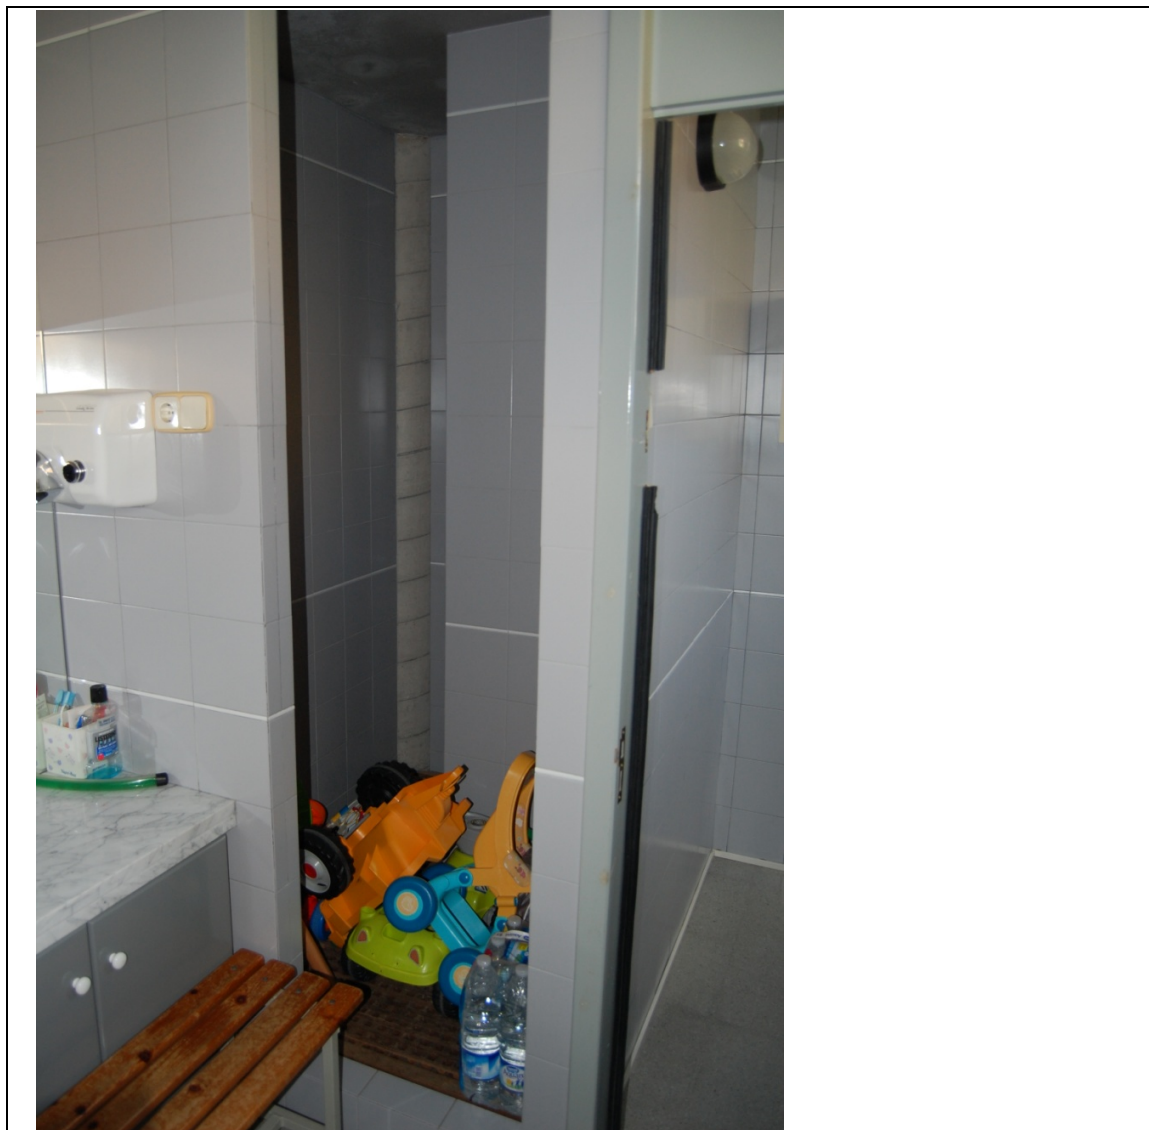
Foto 09 – Espai de dutxa – No accessible per dimensions i per graó a l'entrada
