1.- Memòria

2.1 AJUNTAMENT, EDIFICI DE CAN NADAL

PLA D'ACCESSIBILITAT PER A LA SUPRESSIÓ DE BARRERES ARQUITECTÒNIQUES DELS EDIFICIS MUNICIPALS DE CASSÀ DE LA SELVA

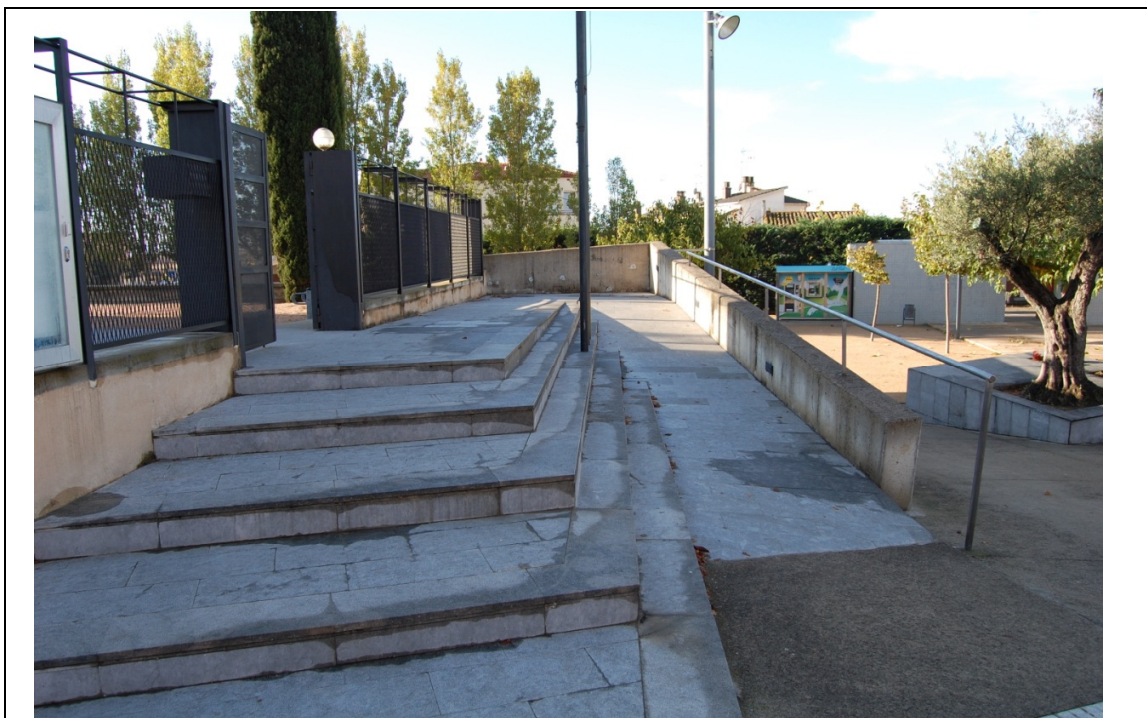
Foto 02 - Rampa accés principal - Es requereix la col·locació d'una segona barana

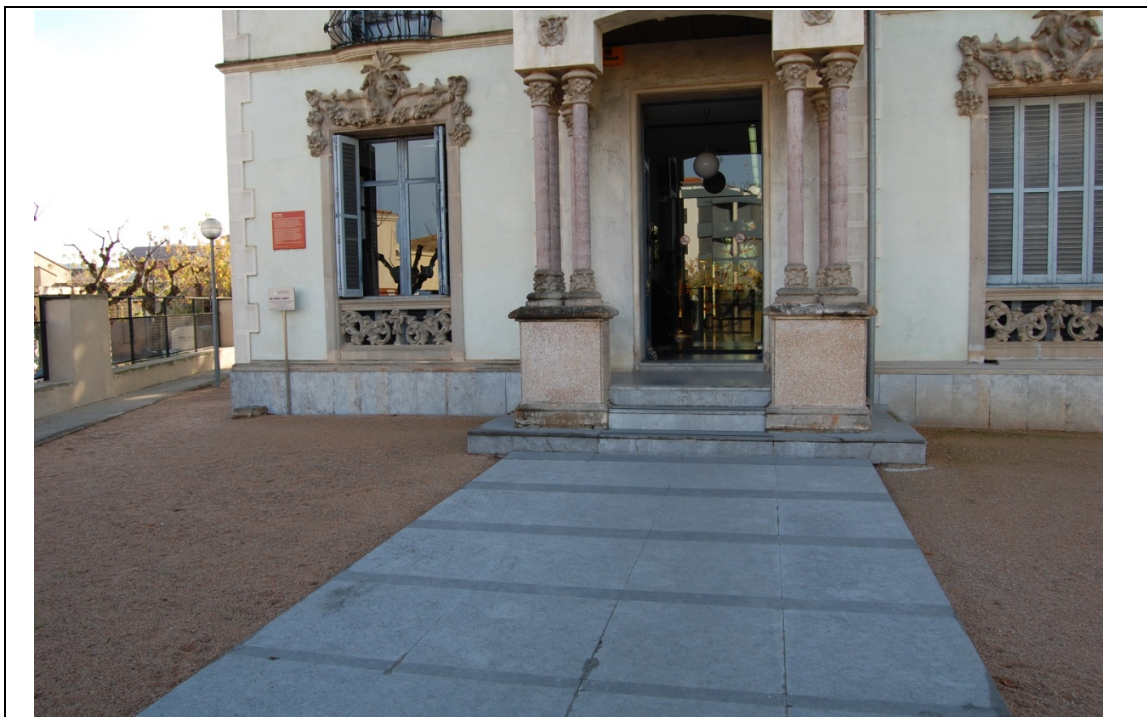
Foto 03 - Porta principal - Es veuen els tres graons d'accés a la porta

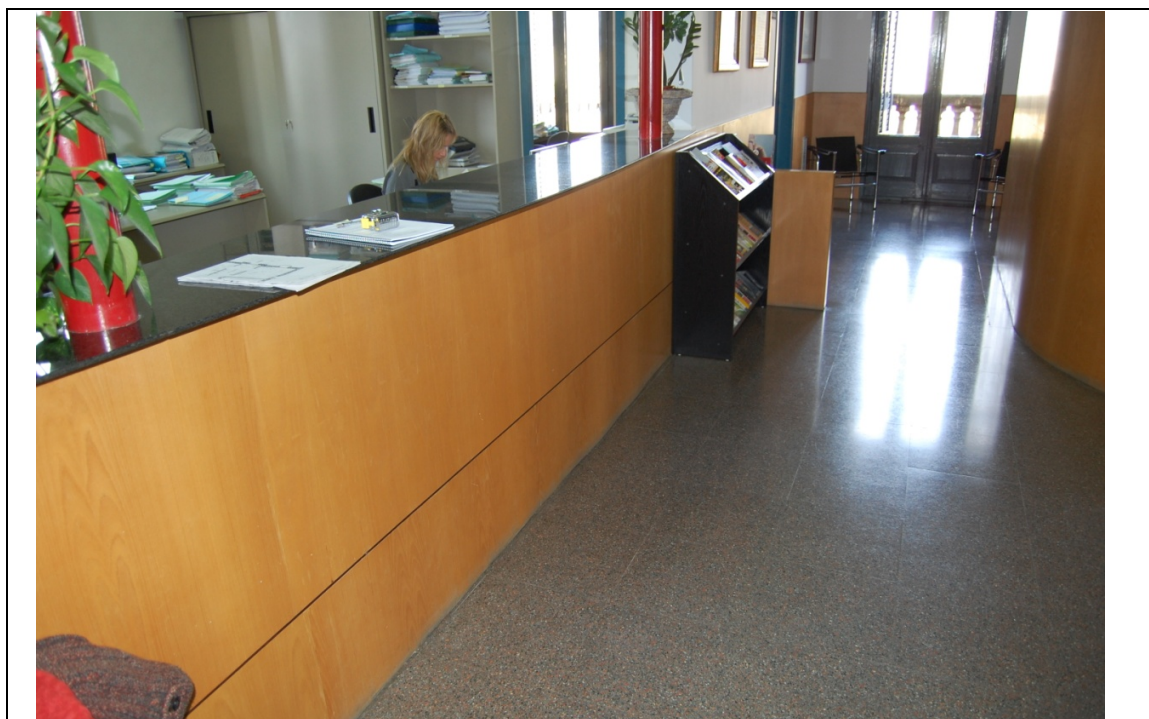
Foto 08 - Planta primera - Zona d'atenció al públic, s'ha de modificar el taulell

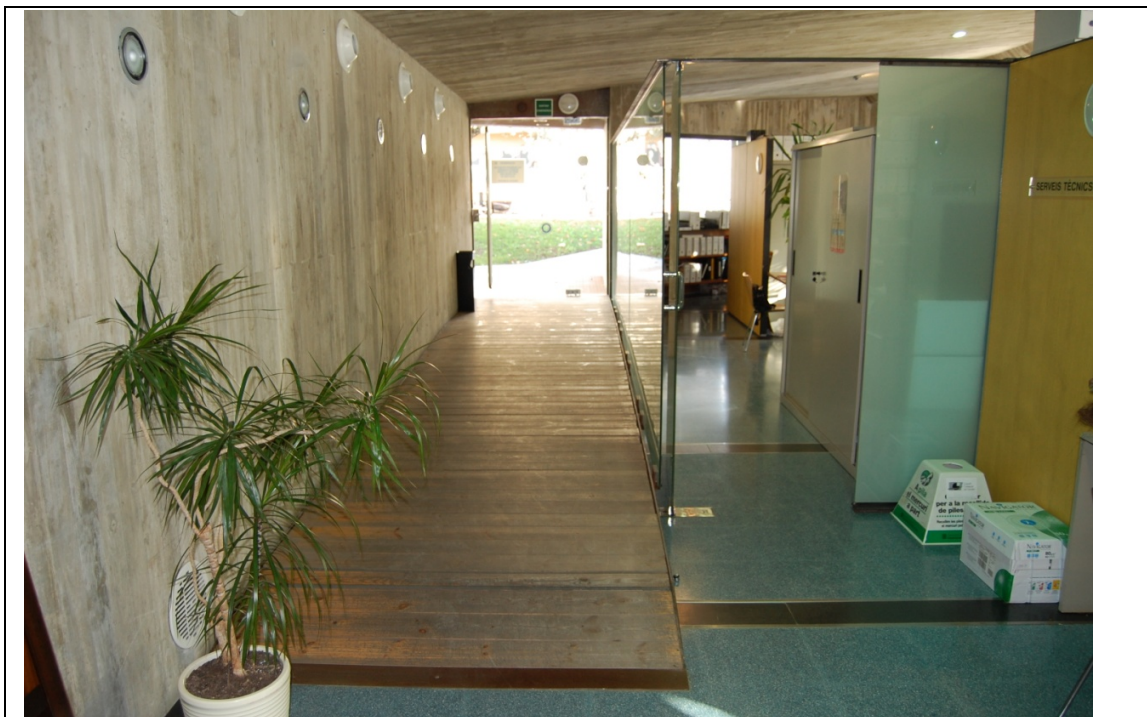
Foto 03 - Rampa interior - Falten passamans als dos costats, pendent correcte

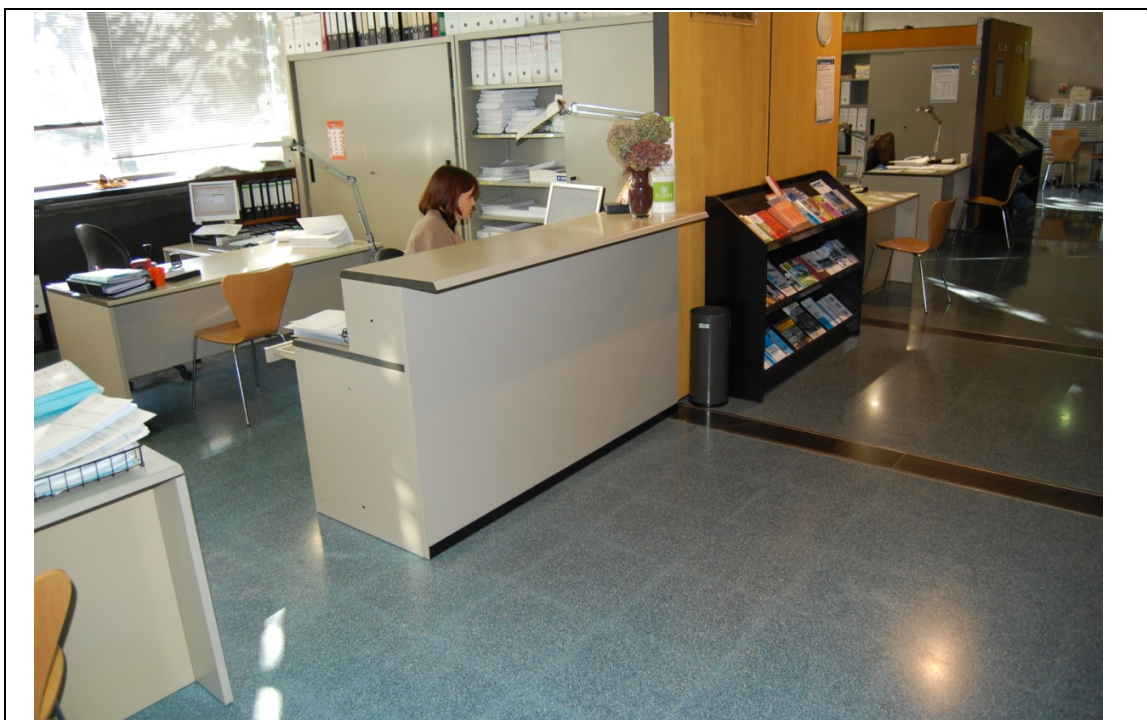
Foto 04 - Zona d'atenció al públic - Insuficient fons sota les taules

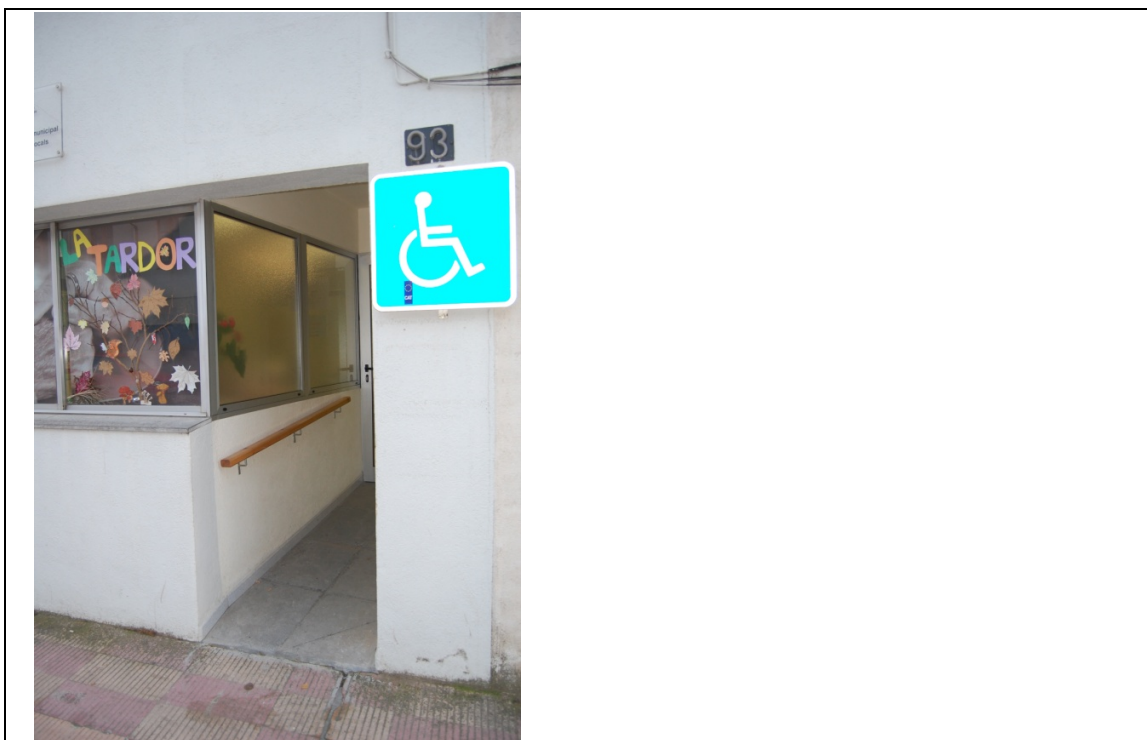
Foto 02 - Rampa accés principal - Només disposa d'un passamà

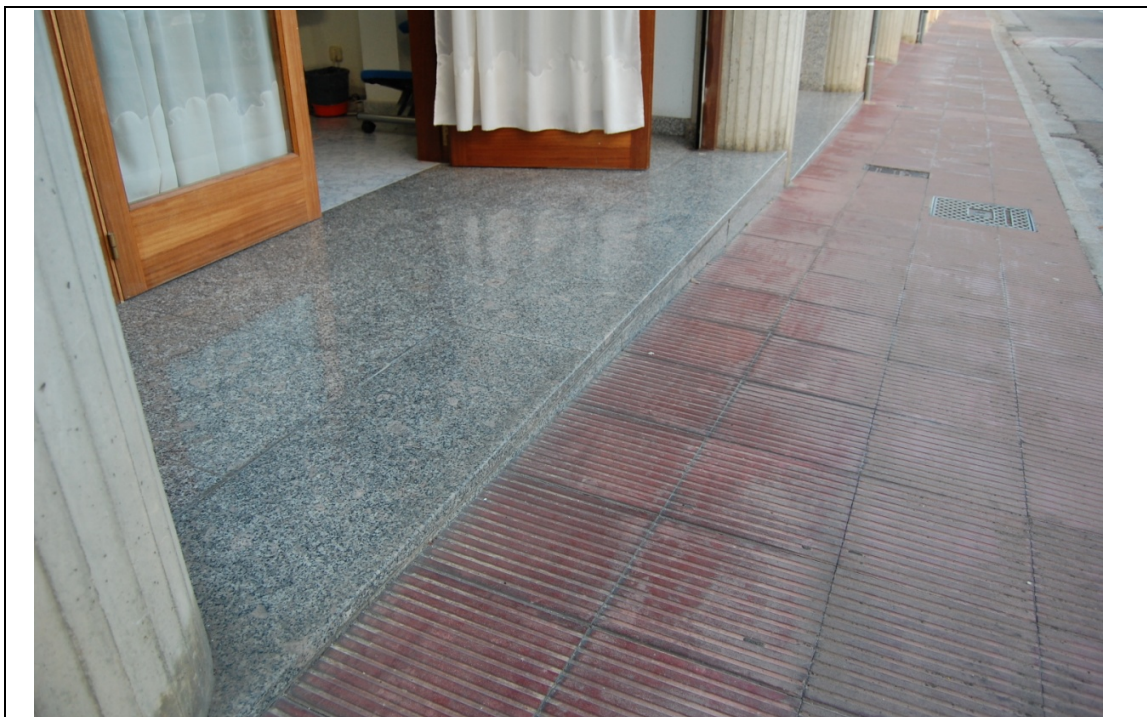
Foto 03 - Graó existent a l'accés

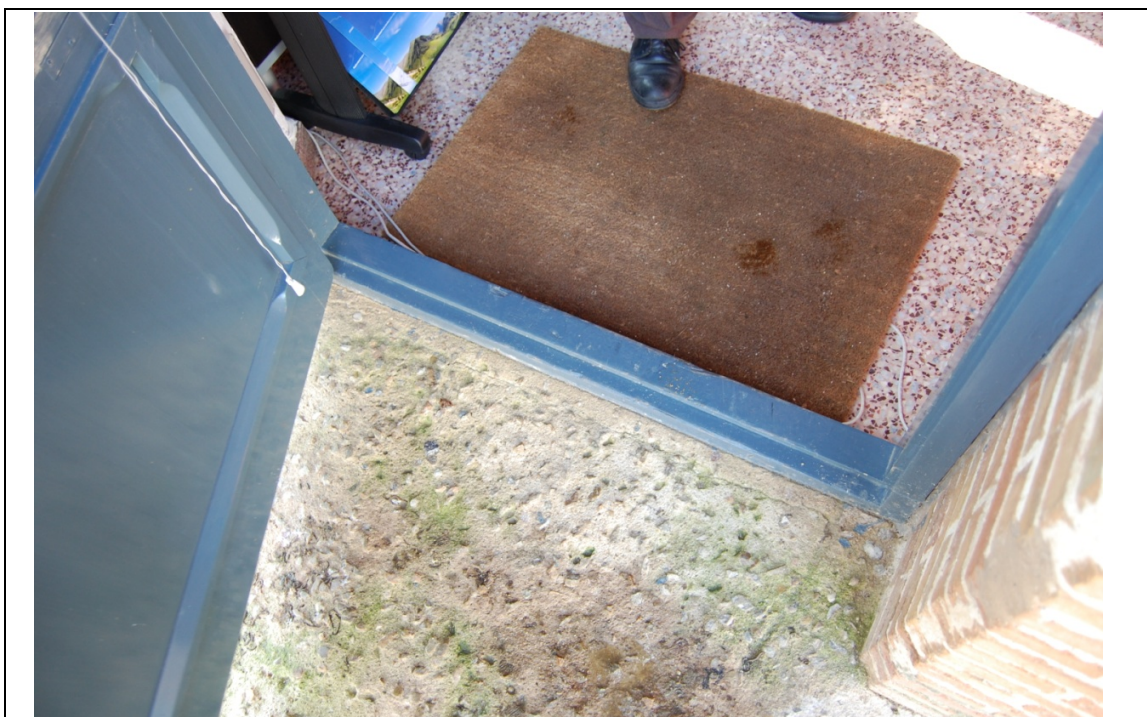
Foto 02 - Vista porta d'entrada - Travesser inferior del bastiment

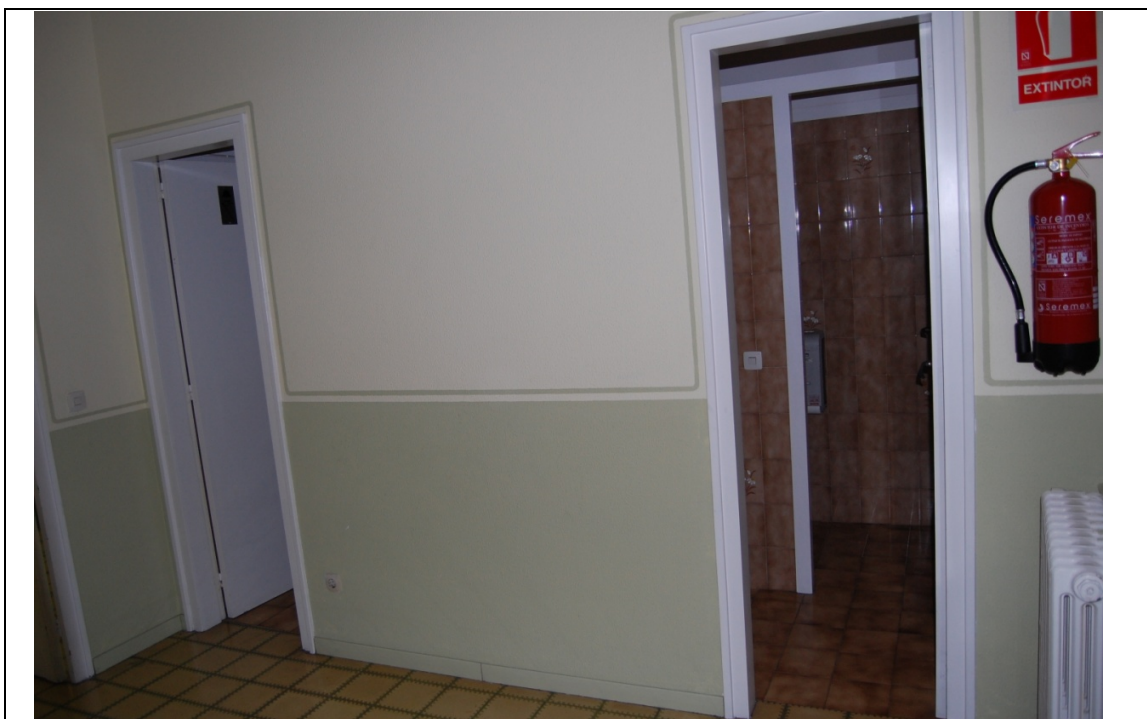
Foto 06 - Portes dels serveis de planta primera

09.04 Portes amb pas lliure de 70cm	eit6	Modificar bastiment i porta per aconseguir pas lliure de 80cm	Ut.	6	338,70 €	2.032,20 €	2
09.05 Porta doble amb dos batents de 60cm	eit8	Modificar portes per aconseguir pas lliure de 80cm en una d'elles	Ut.	2	711,30 €	1.422,60 €	2

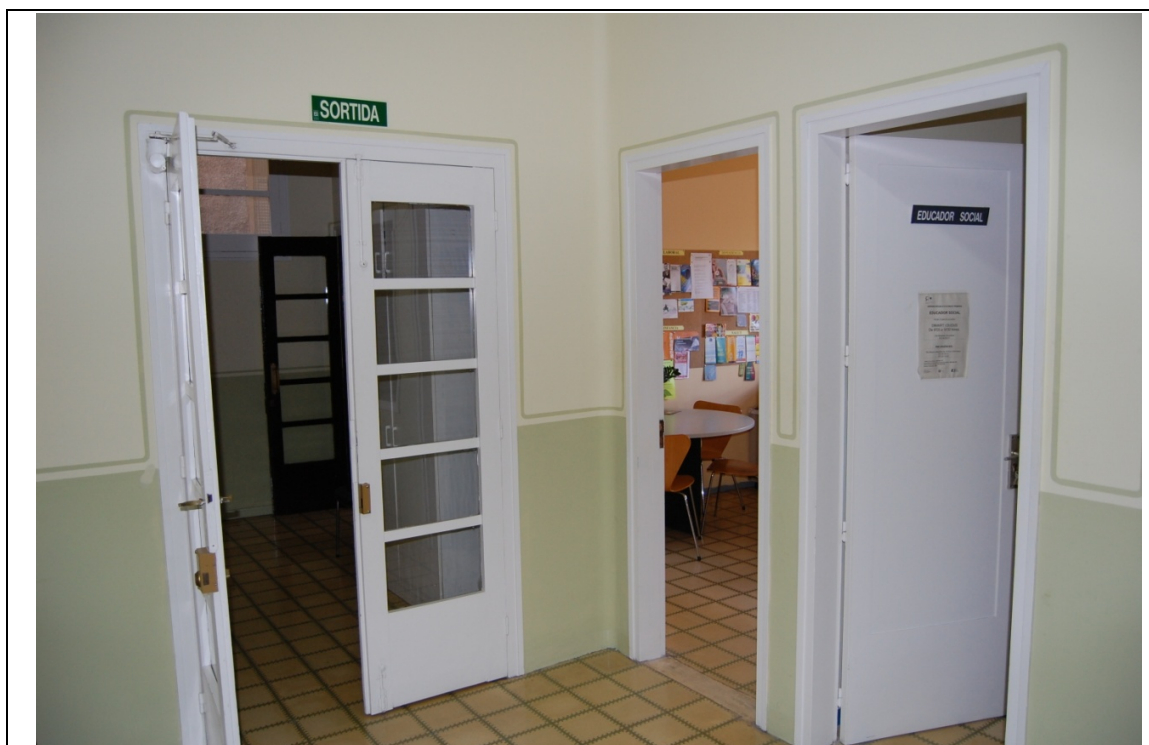
Foto 07 - Planta primera - Portes dels despatxos de serveis socials

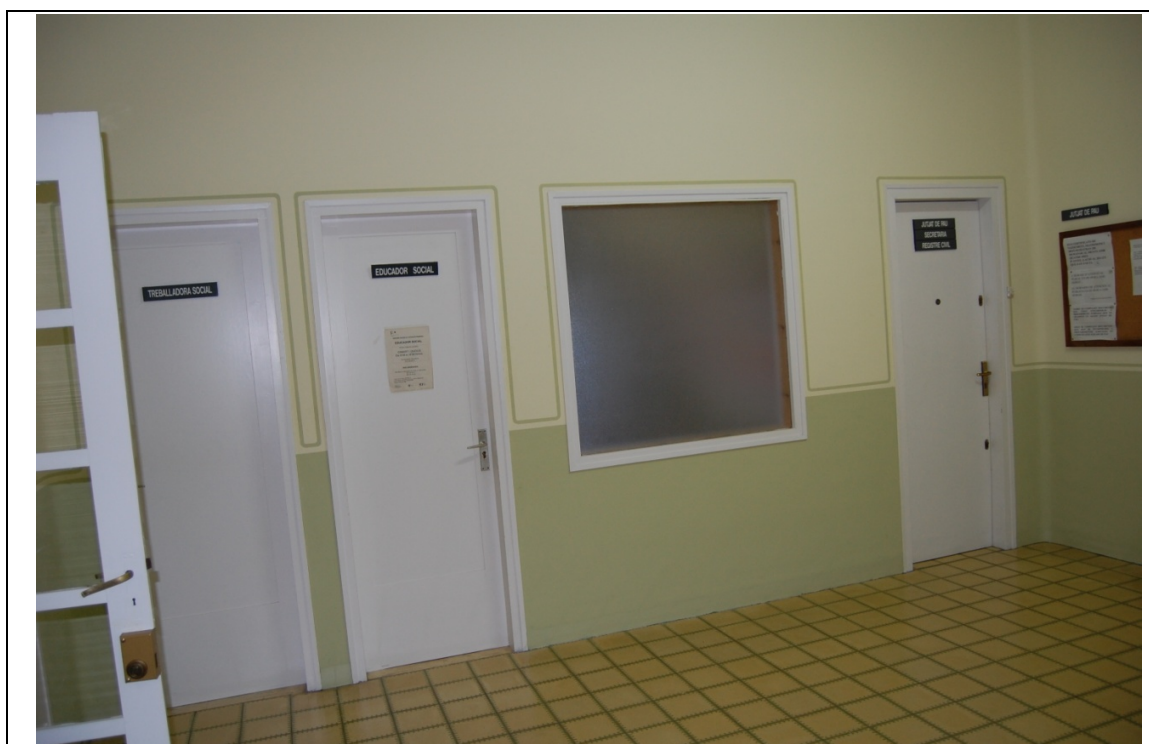
Foto 08 - Planta primera - Distribuïdor dels despatxos de serveis socials i el jutjat de pau

09.07 Passadís no accessible i	eit1 eit3 eit9	Modificar distribució per aconseguir amplada de 120cm de pas i inscriure cercle de 150cm	Ut.	1	677,50 €	677,50 €	1

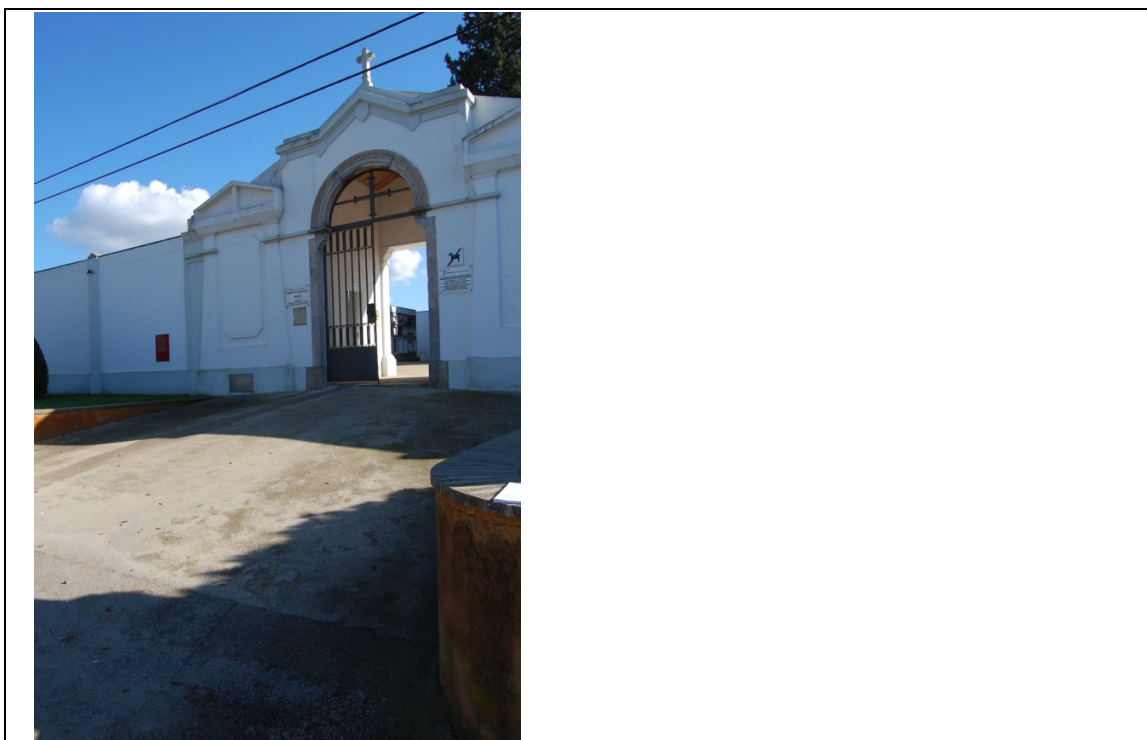
Foto 02 – Porta principal – Rampa d'accés

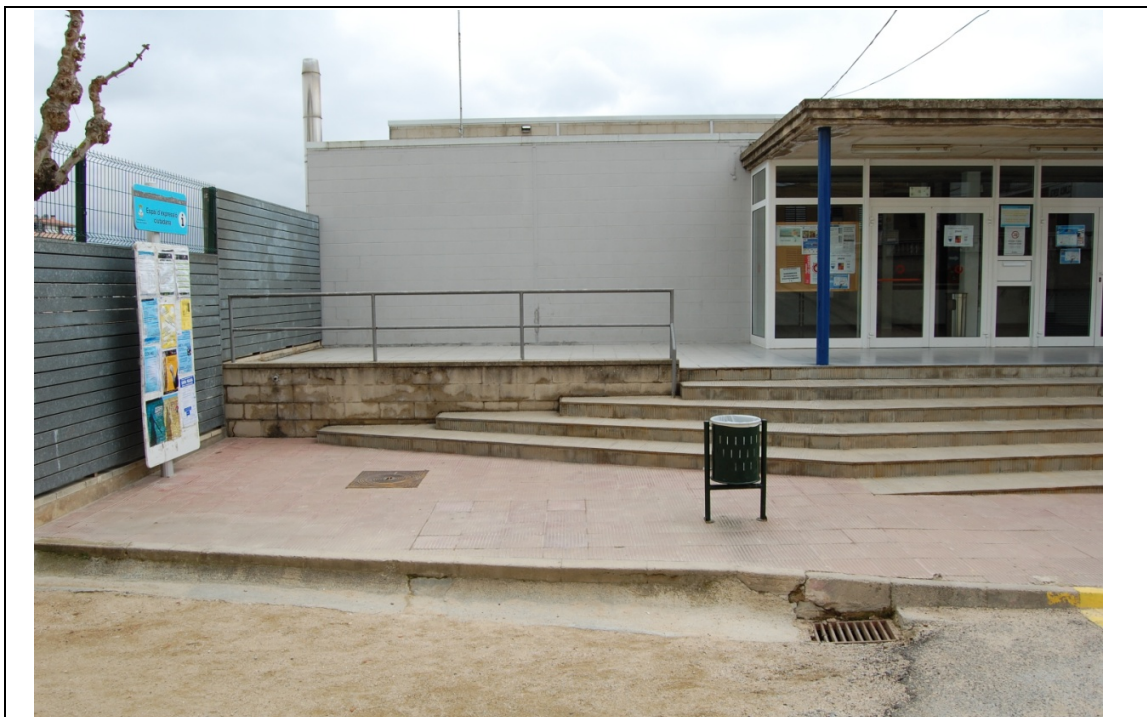
Foto 03 – Nivell superior – Espai on es construirà la rampa

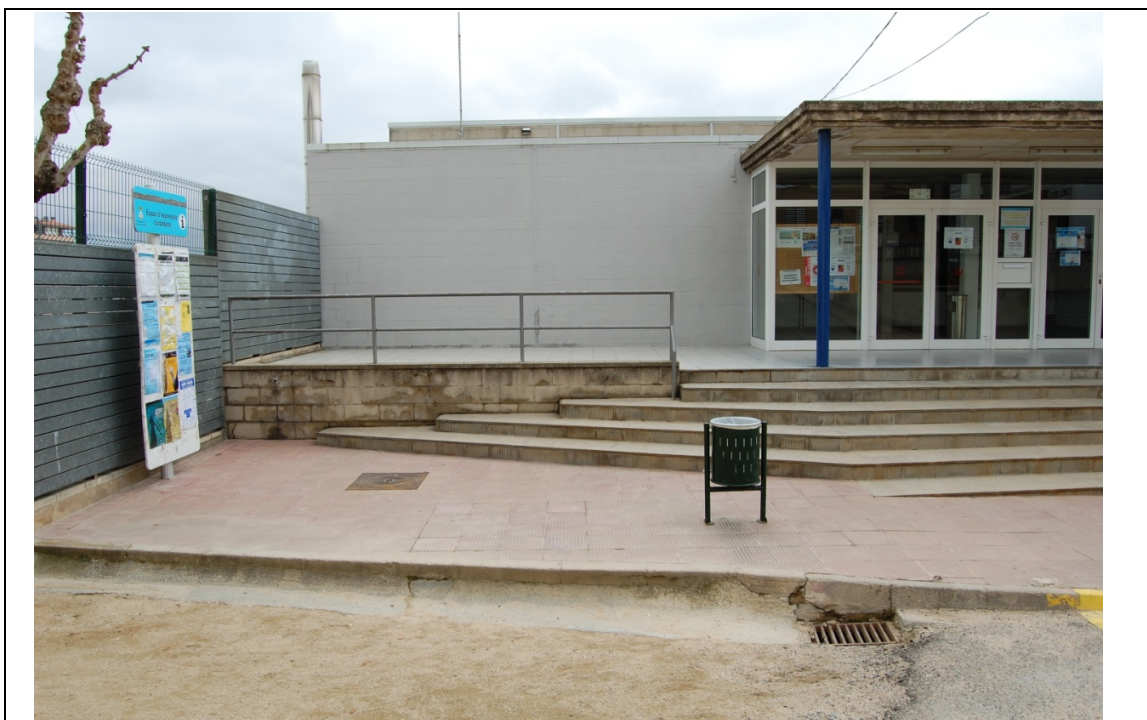
Foto 04 – Nivell superior – Espai on es construirà la rampa

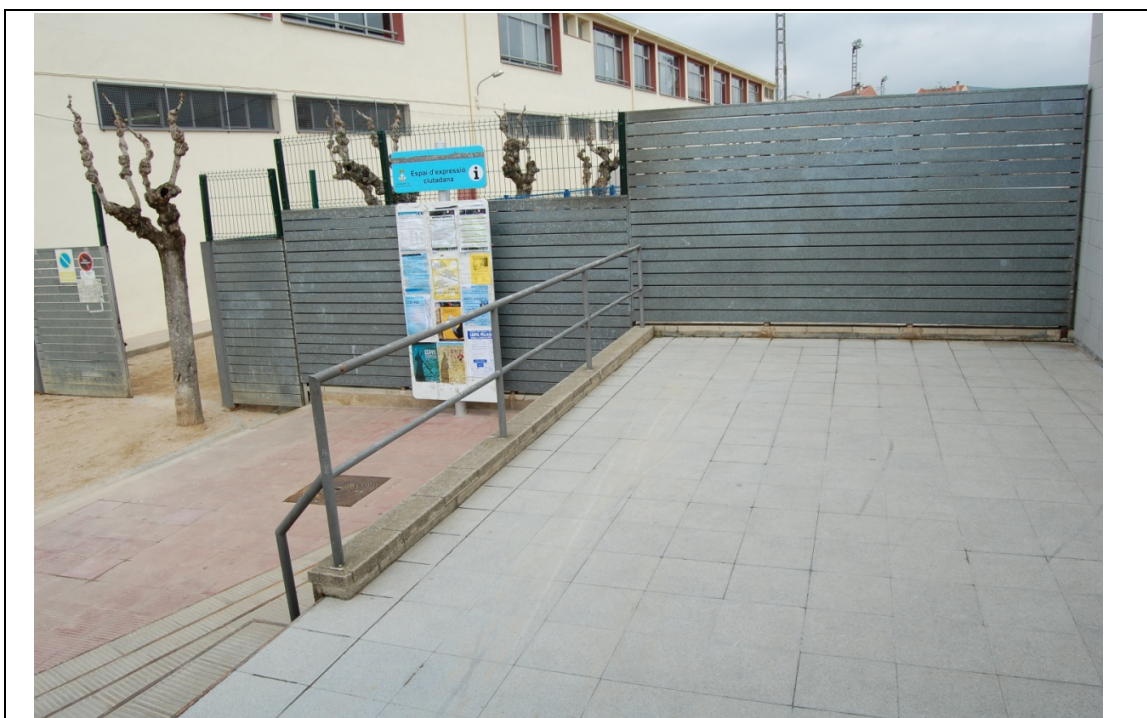
Foto 05 - Nivell superior - Espai on es construirà la rampa

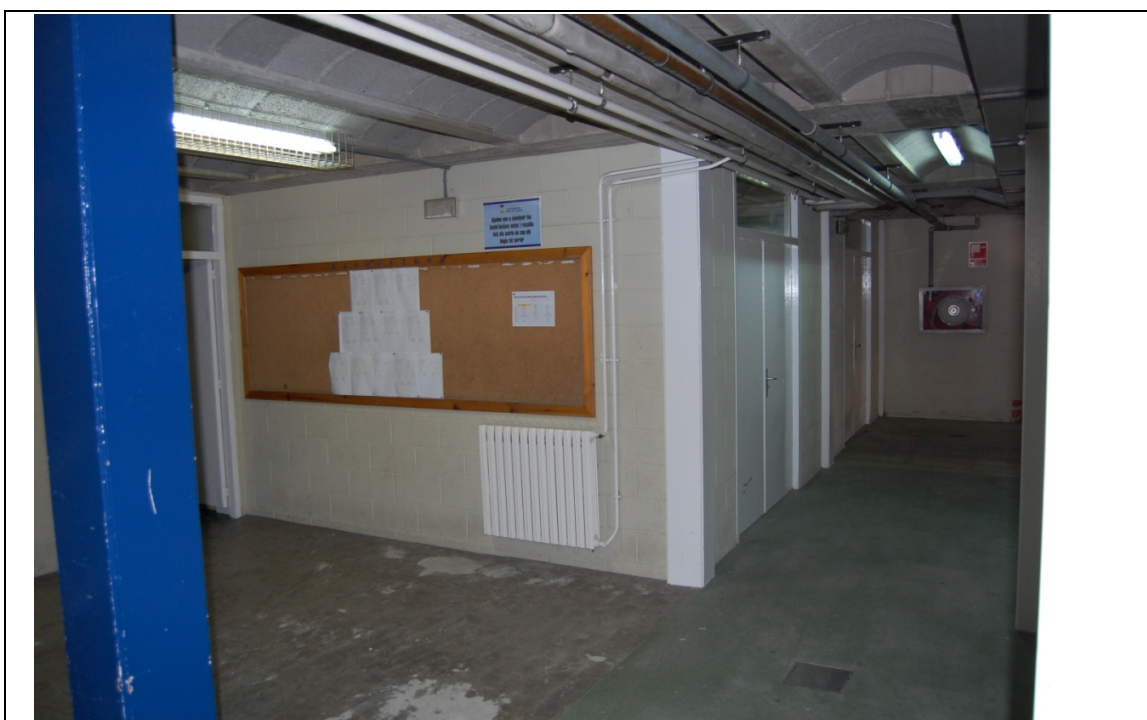
Foto 06 - Nivell inferior - Espai on es construirà el nou vestidor

A la planta inferior, es preveu la construcció d'un nou vestidor accessible donat que la modificació dels existents és molt complexa i d'afectació important per a l'edifici.

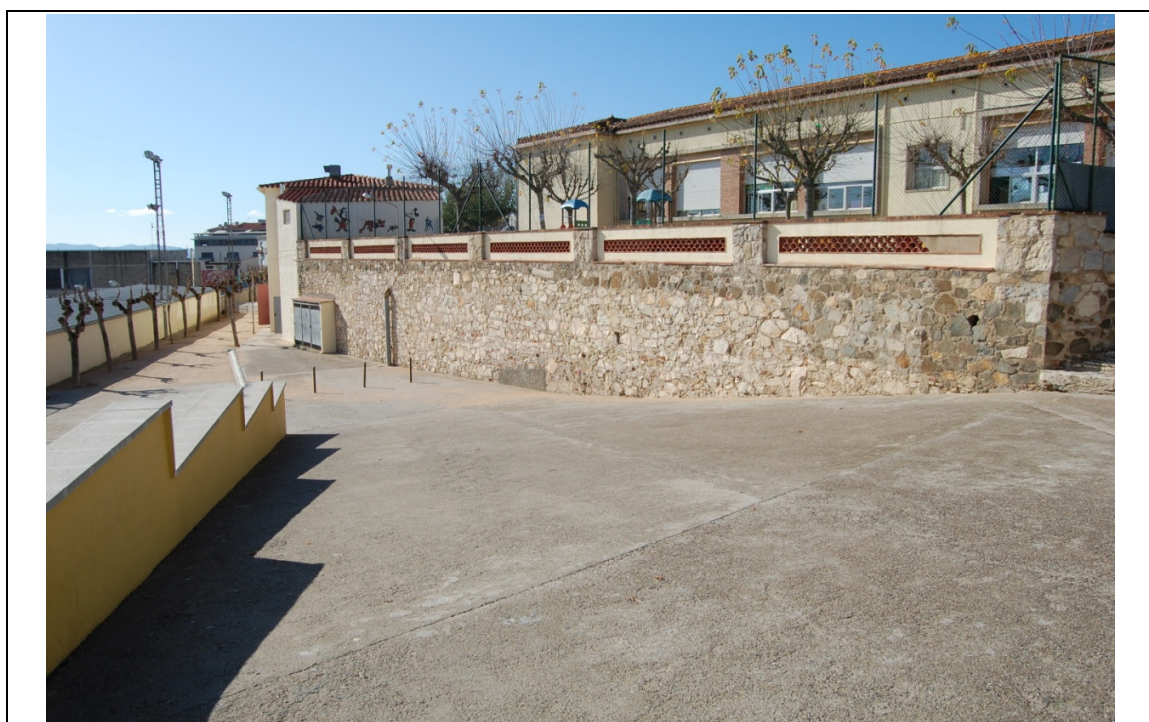
Foto 04 - Rampa superior d'accés a les grades

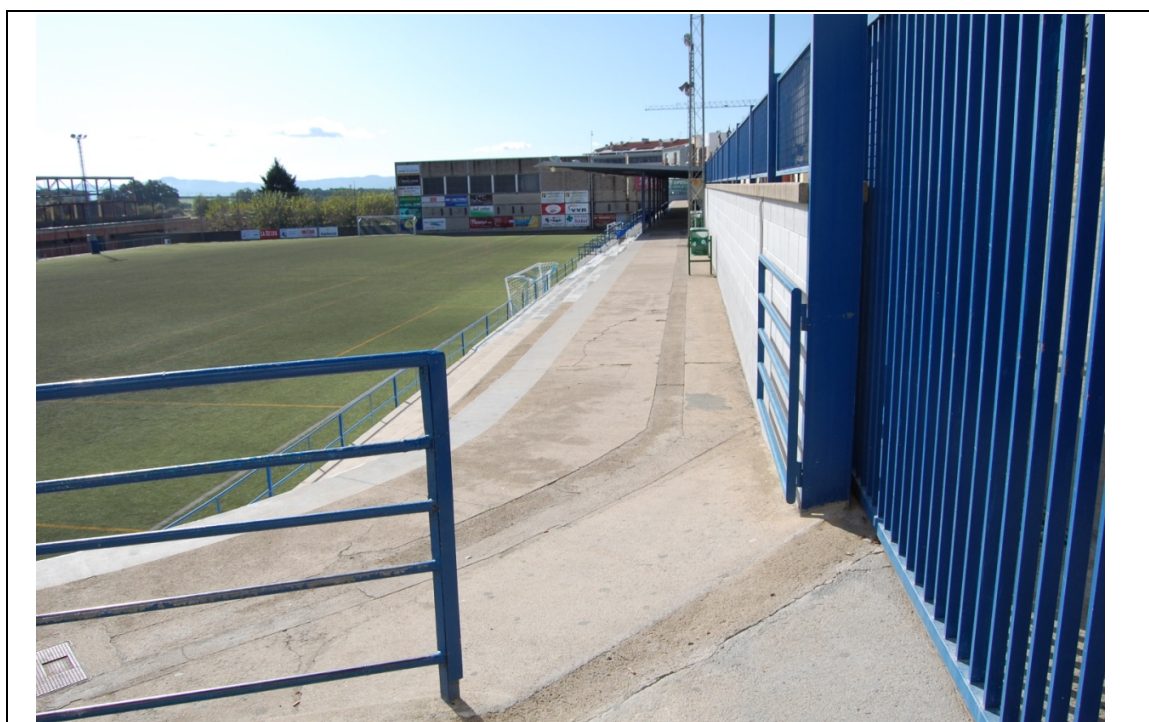
Foto 06 – Accés a grades

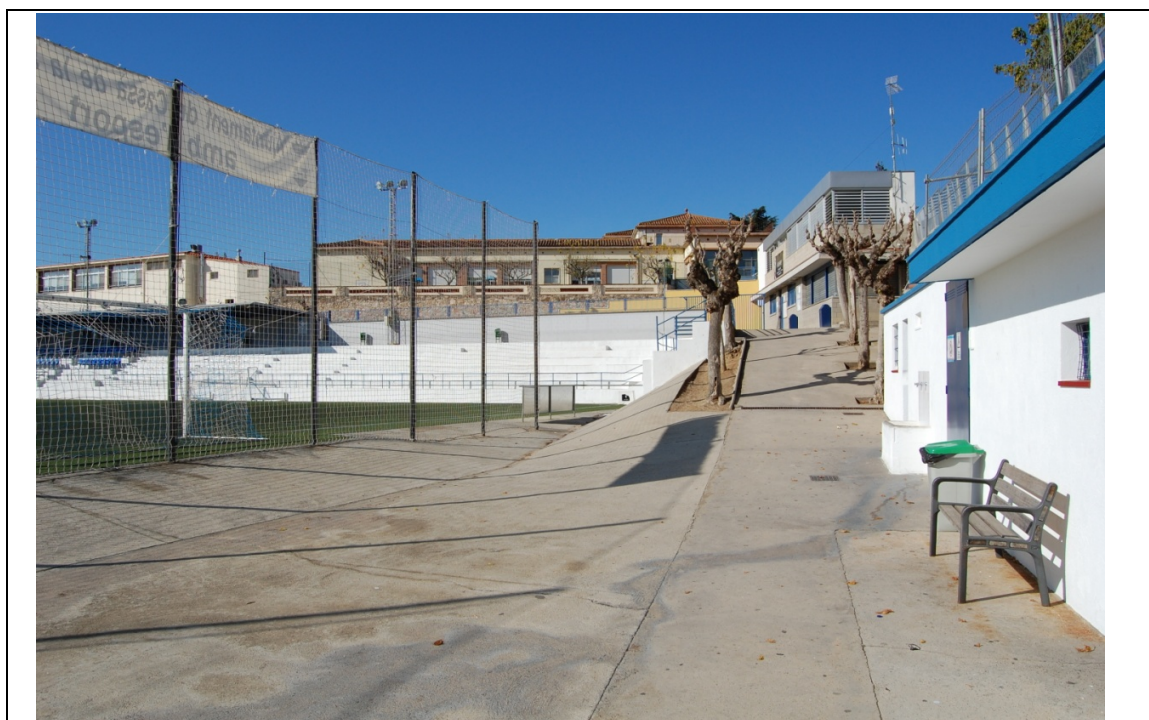
Foto 07 - Vista nivell inferior

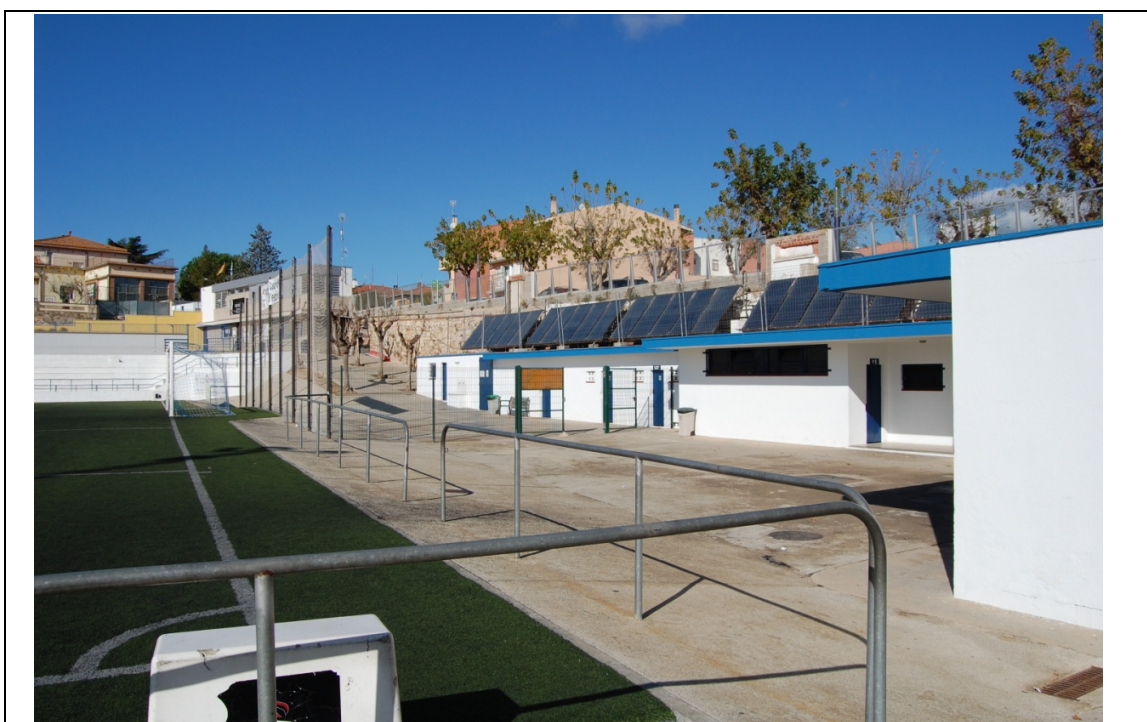
Foto 10 – Vista general edifici de vestuaris – Actualment anul·lats

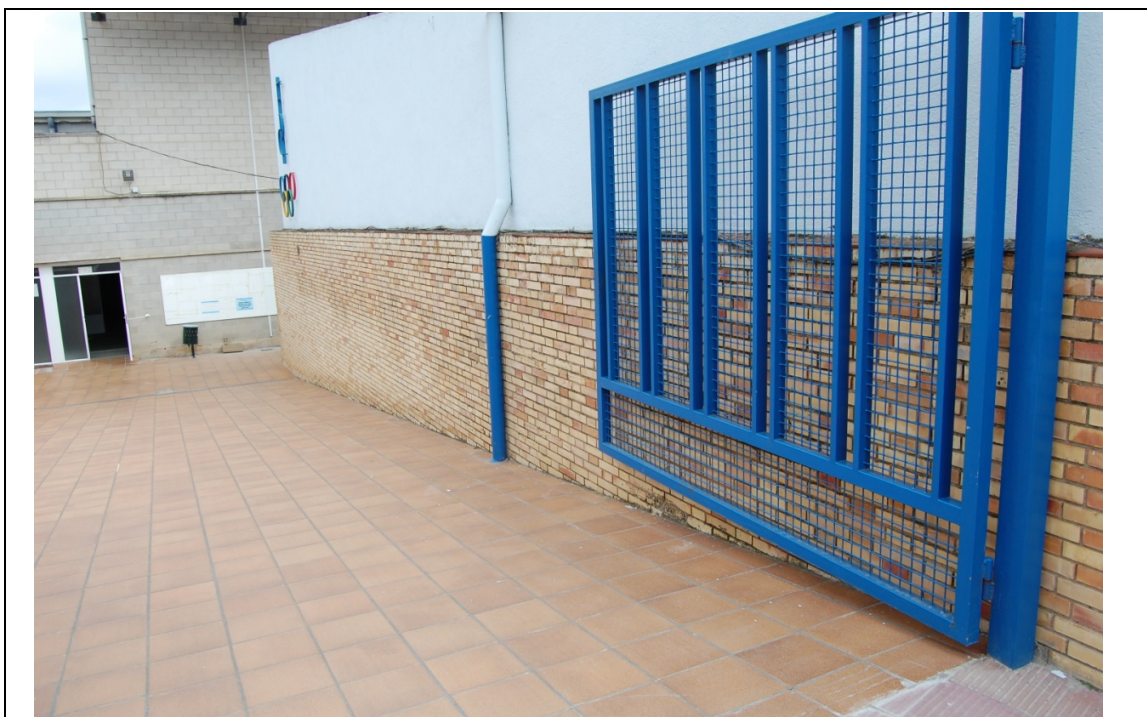
Foto 02 - Rampa de l'accés principal

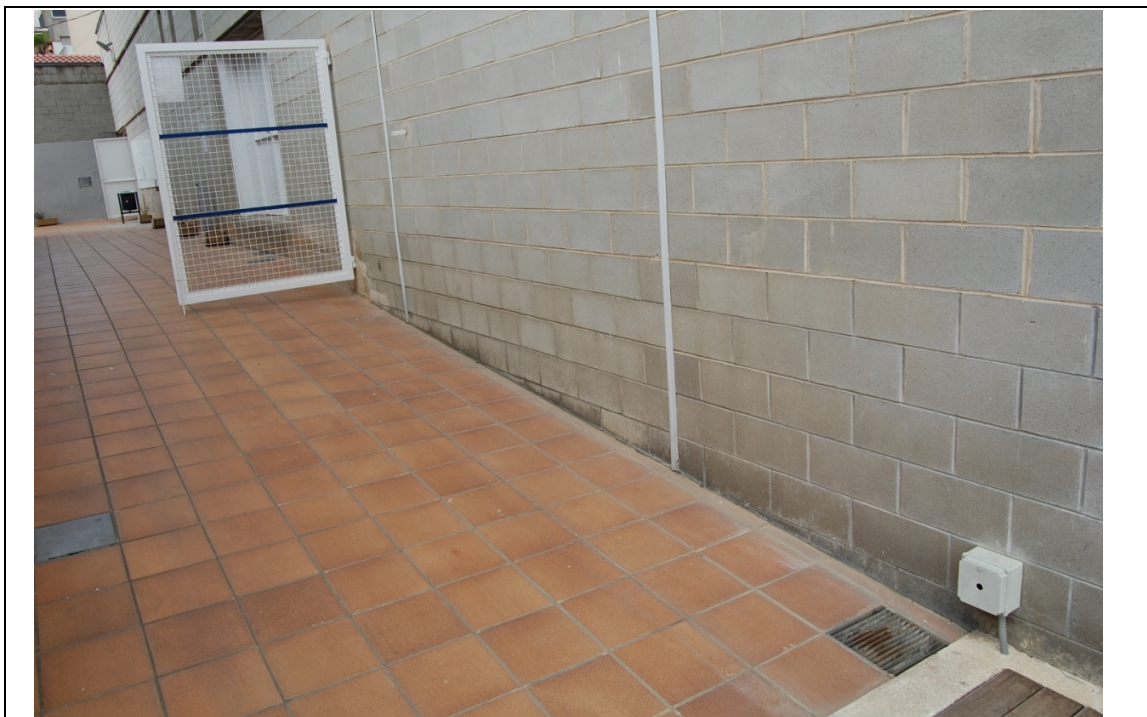
Foto 03 - Rampa d'arribada a l'interior del recinte

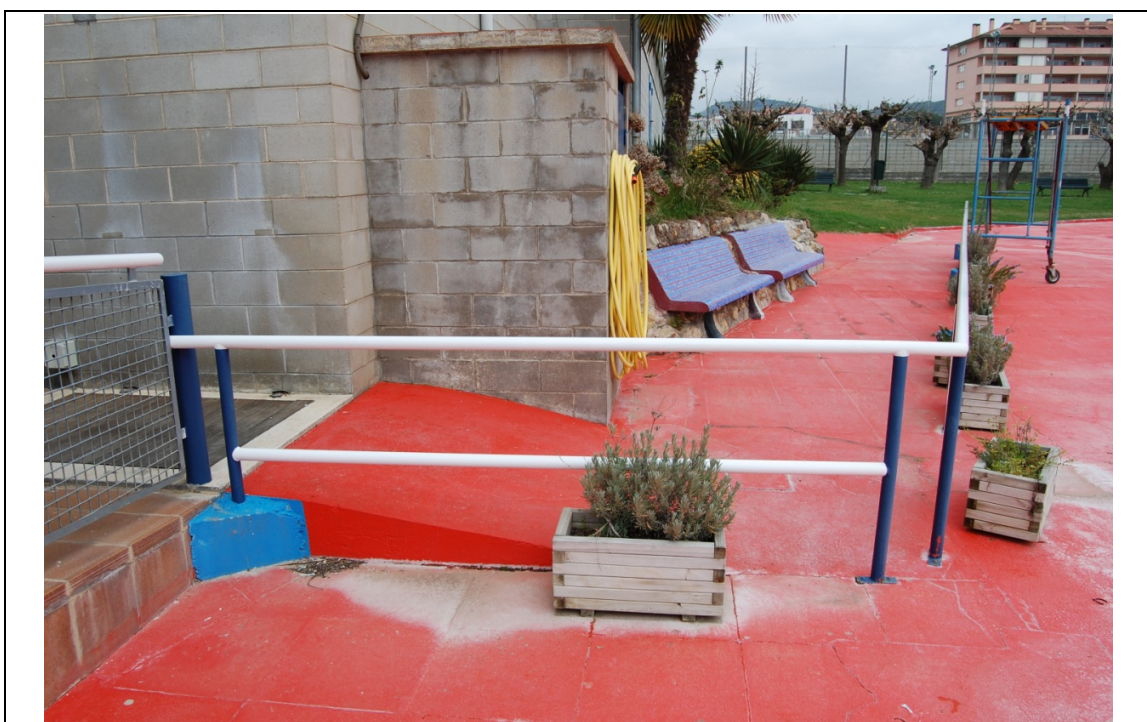
Foto 04 - Rampa d'arribada a l'interior del recinte

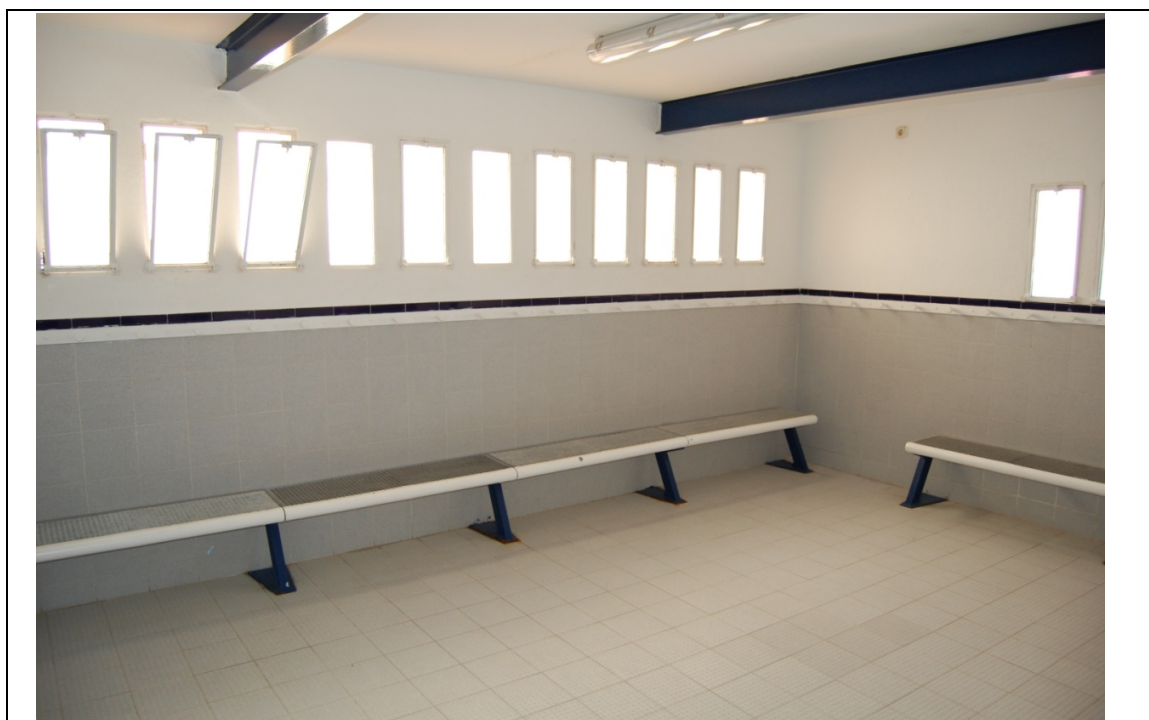
Foto 07 - Interior dels vestuaris existents
