1.- Memòria

2.1 AJUNTAMENT, EDIFICI DE CAN NADAL

PLA D'ACCESSIBILITAT PER A LA SUPRESSIÓ DE BARRERES ARQUITECTÒNIQUES DELS EDIFICIS MUNICIPALS DE CASSÀ DE LA SELVA

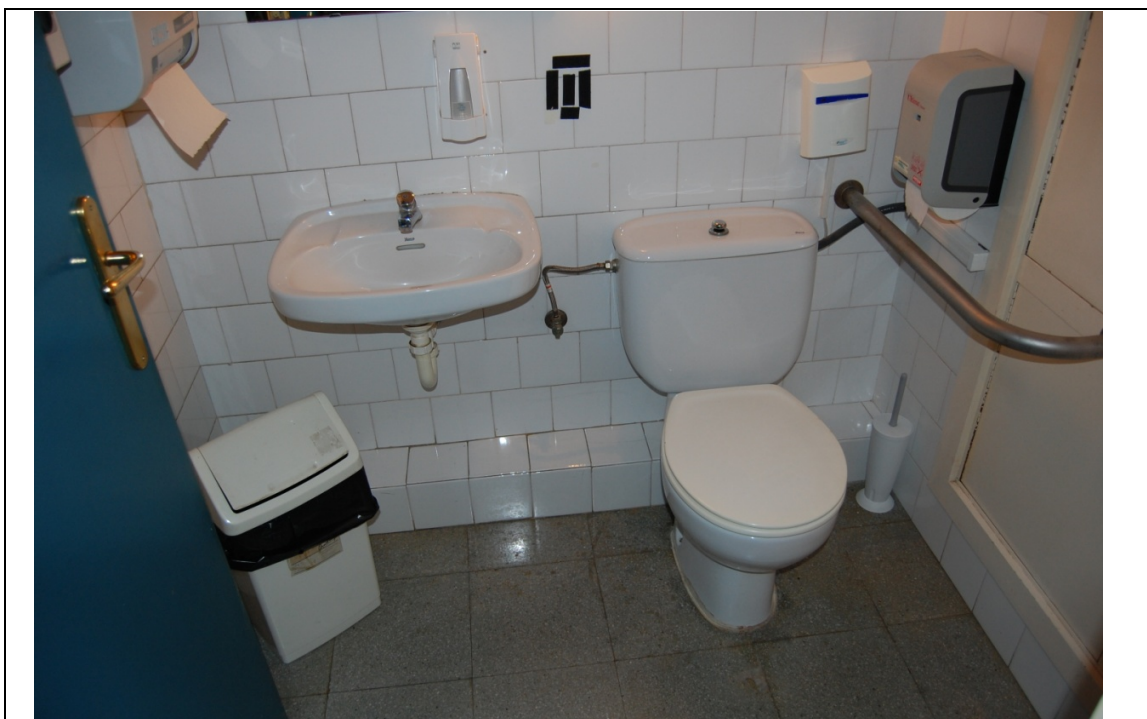
Foto 06 - Planta baixa - Un dels dos serveis higiènics que es preveu fer accessible

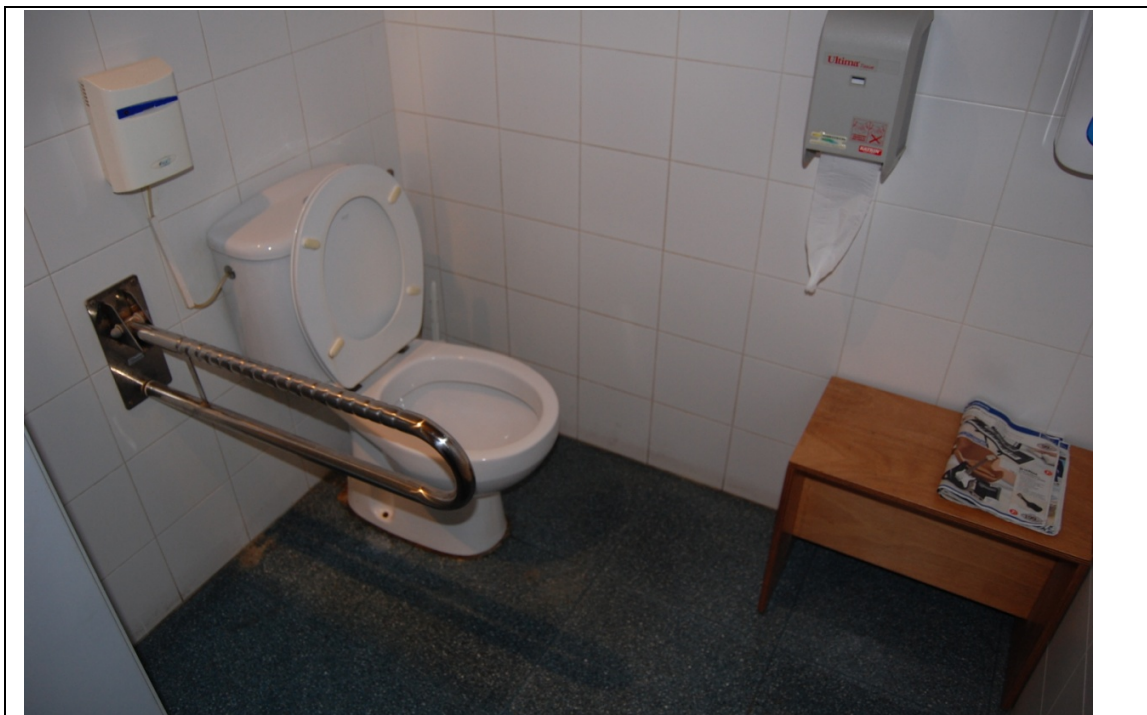
Foto 05 - WC en el servei - Falta la barra fixa de la paret i s'ha d'apartar l'armari del lateral

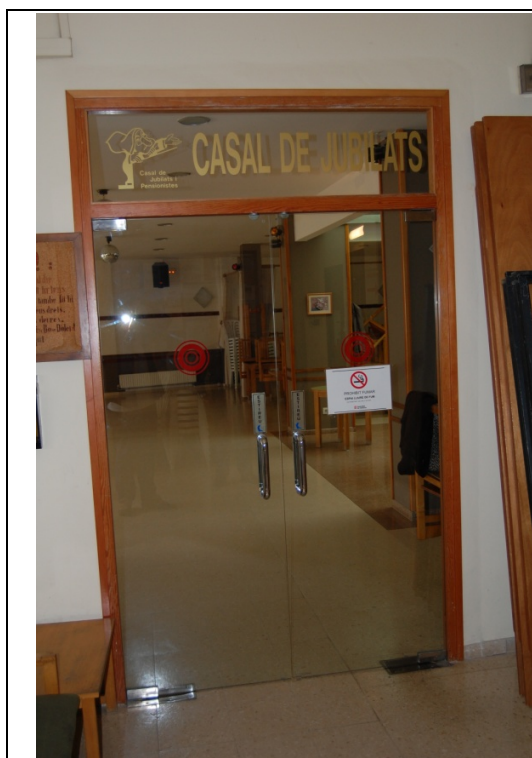
Foto 05 - Porta de tancament de la sala principal de planta baixa

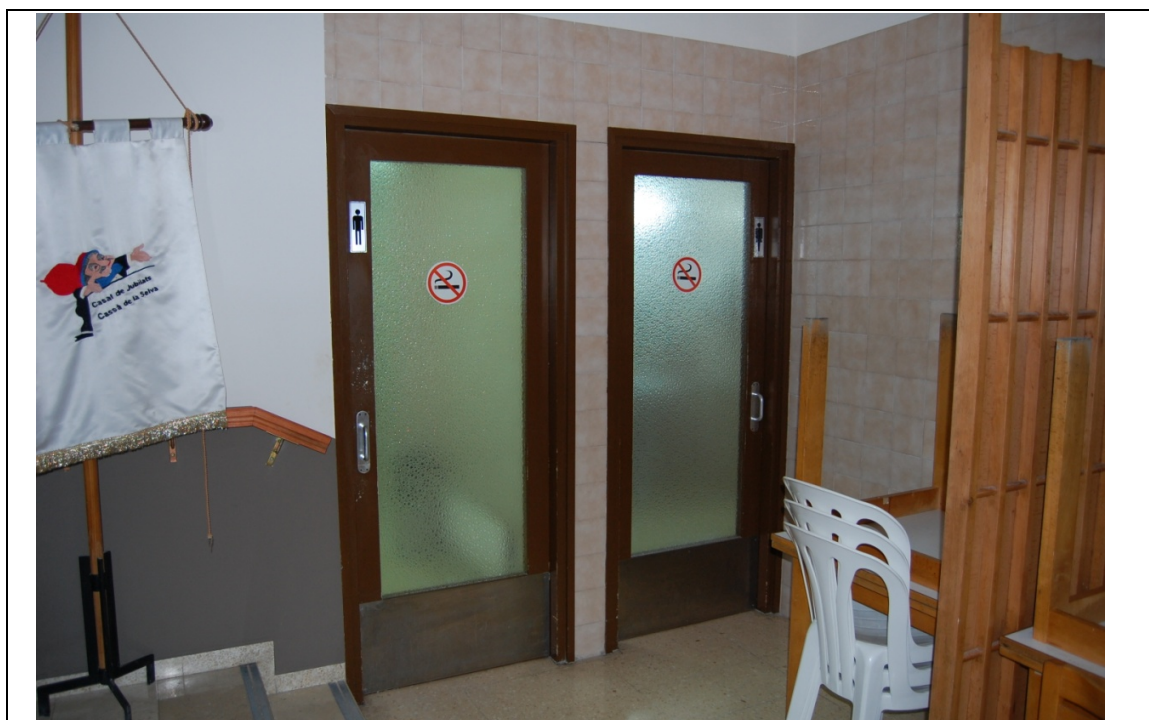
Foto 07 - Entrada a serveis higiènics de planta baixa

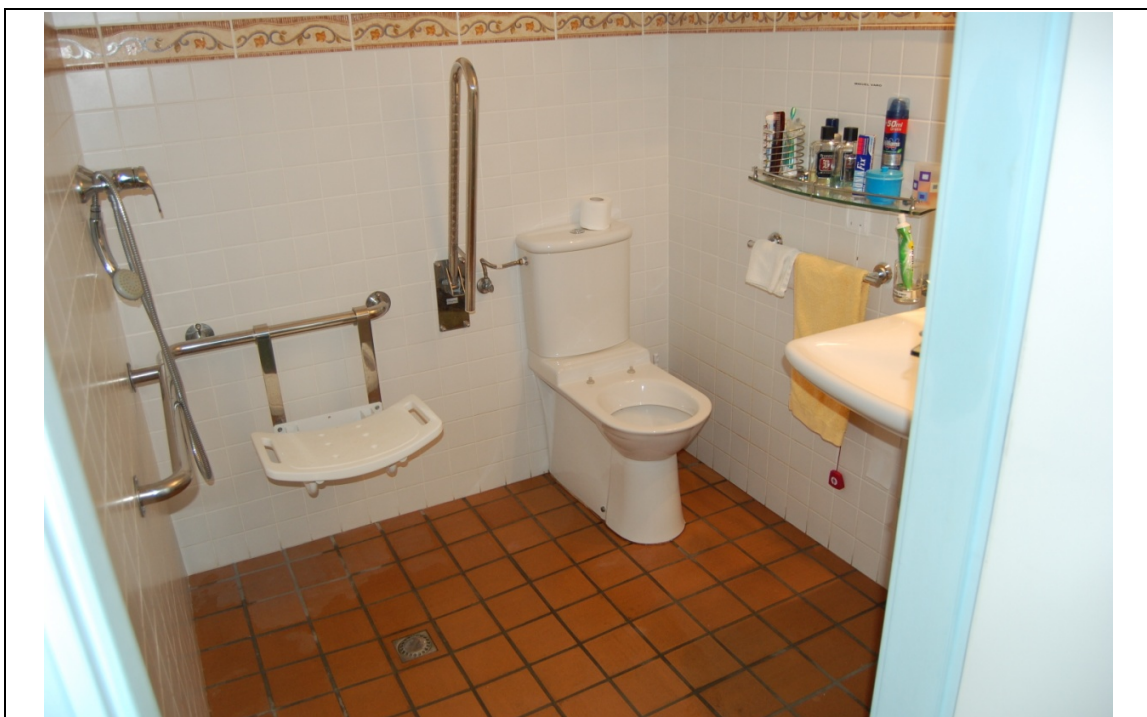
Foto 04 - Bany d'habitació de la segona ampliació - No hi ha espai d'apropament lateral

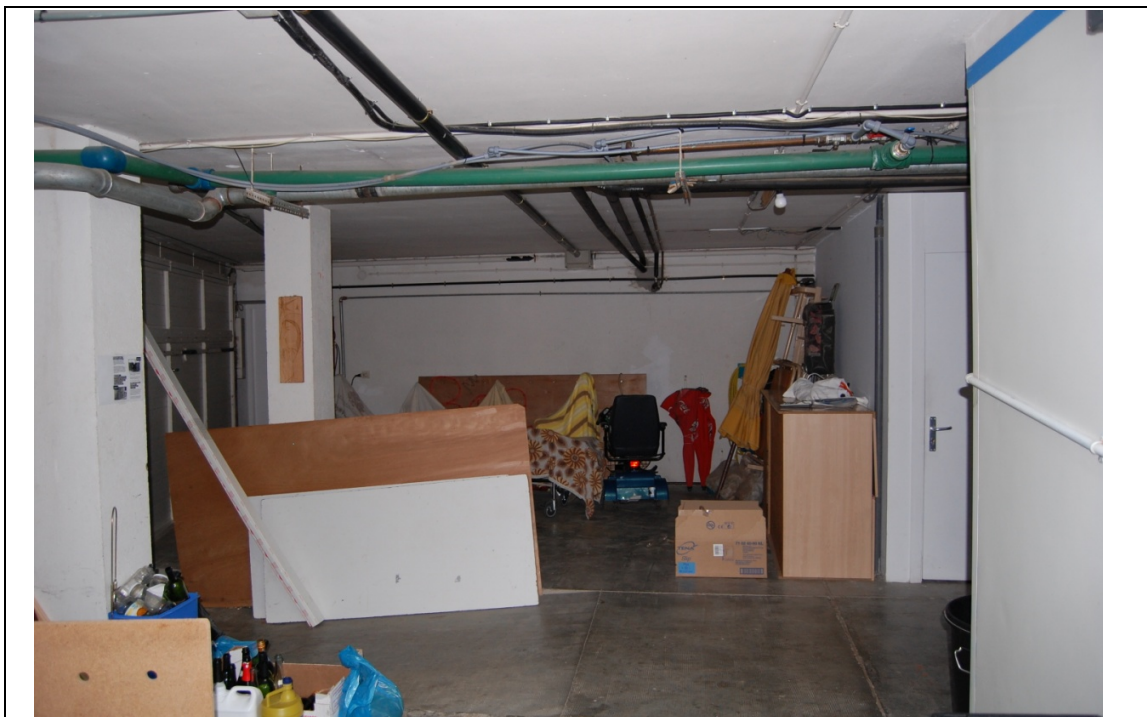
Foto 07 - Magatzem a soterrani - Al fons es preveu col·locar el nou vestidor accessible

Finalment, val a dir que els vestuaris existents al soterrani de la primera ampliació tenen una configuració que els fa no accessibles i amb adaptació molt complicada. Per tant, es preveu la creació d'un vestidor nou al costat dels original complint tots els requeriments normatius.

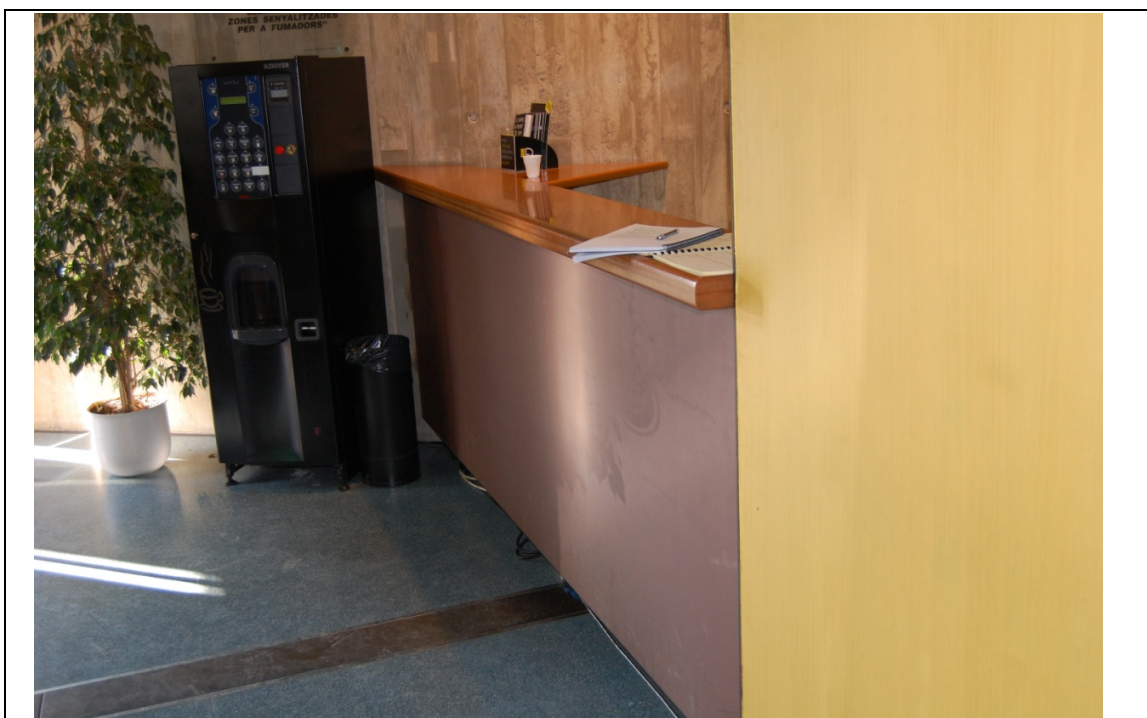
Foto 03 - Taulell d'atenció al públic

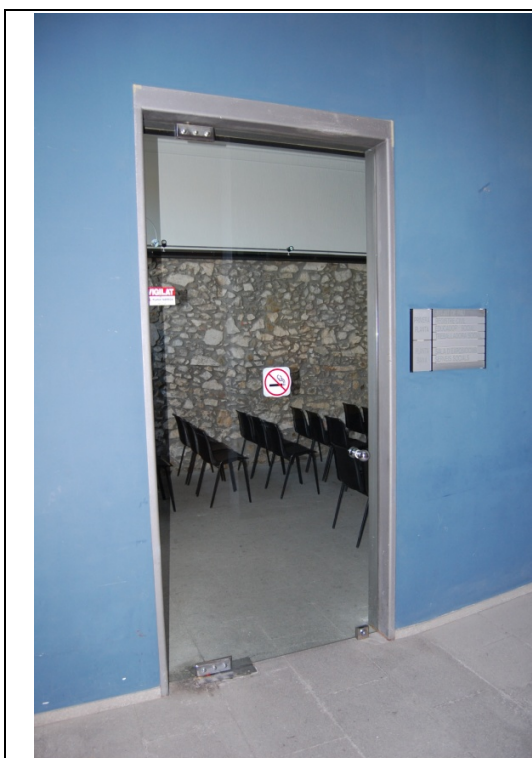
Foto 04 - Porta d'entrada a la sala d'actes i exposicions de la planta baixa

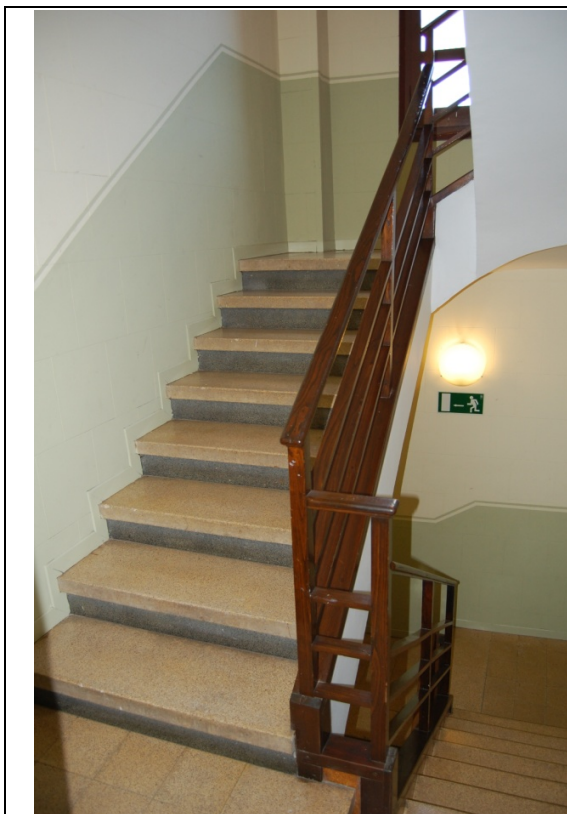
Foto 05 - Escala

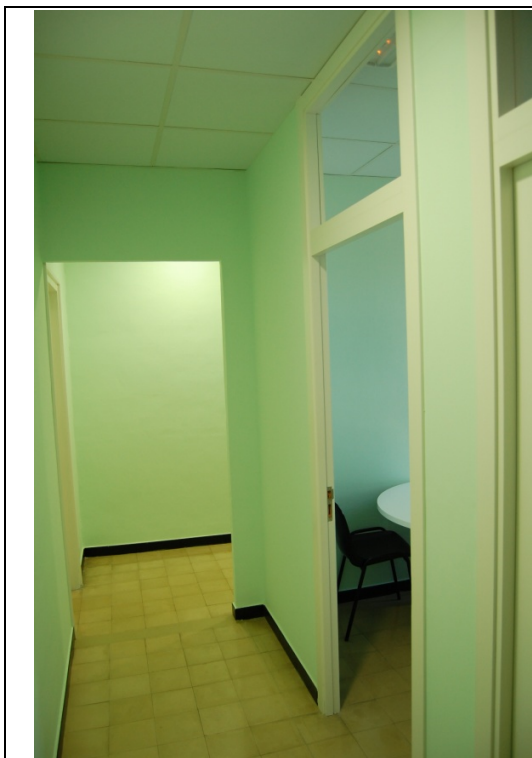
Foto 09 - Planta segona - Passadís accés als despatxos

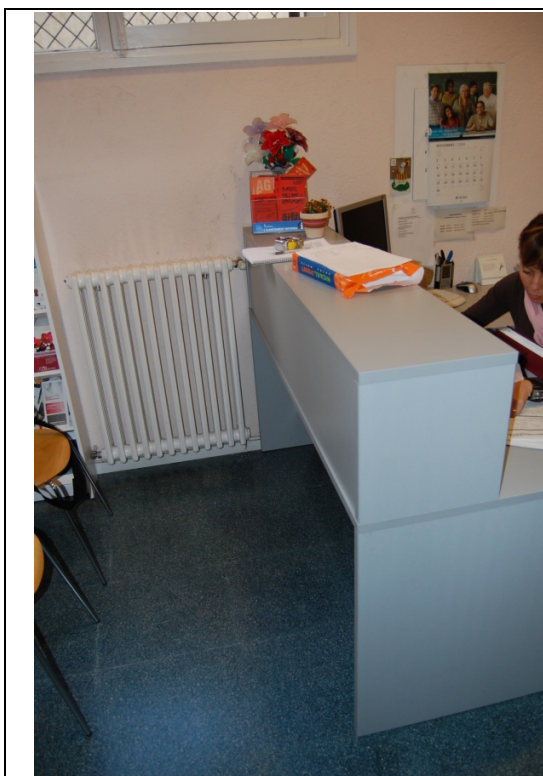
Foto 10 - Planta baixa - Zona d'atenció al públic de serveis socials

Dèficit observat	Codi	Actuació	Ut.	Uts.	Preu unitari	Cost total	Fase
09.01 Taulell d'atenció al públic no accessible	eim4 eim5	Modificació del taulell existent per permetre atenció al públic amb cadira de rodes	Ut.	1	78,90 €	78,90 €	2

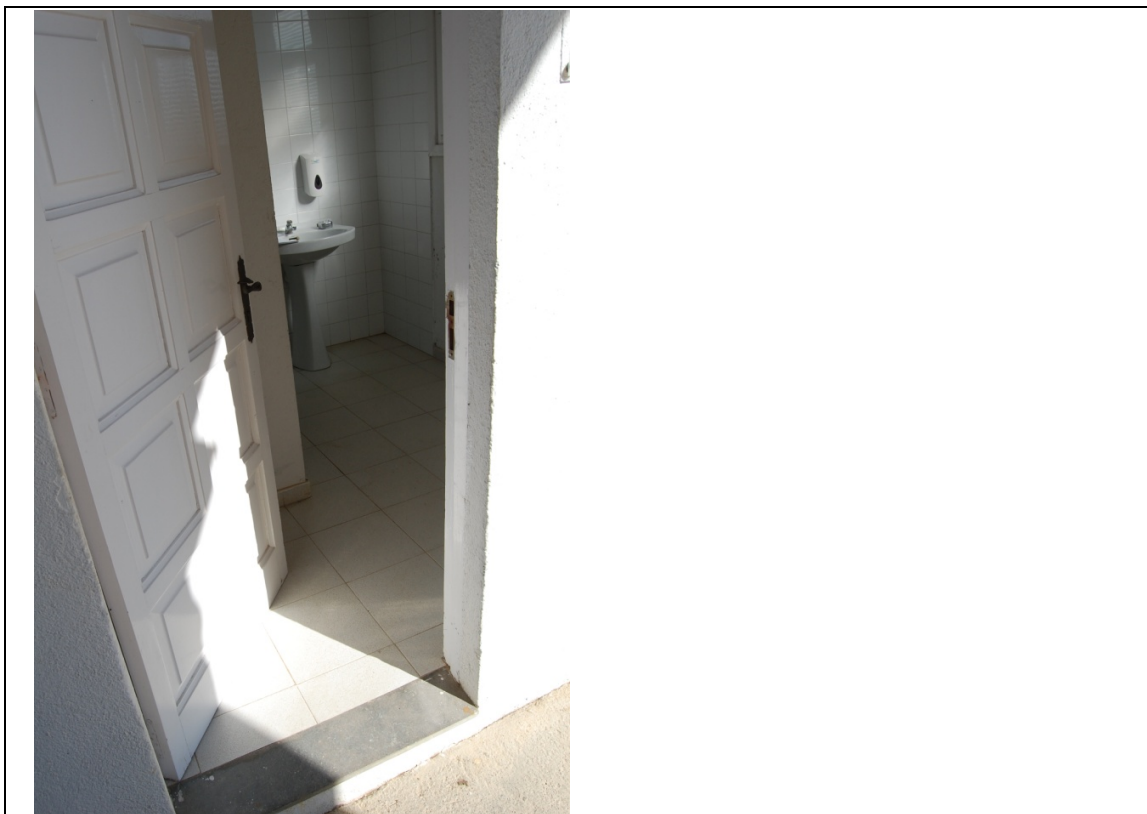
Foto 03 - Entrada a la cambra higiènica

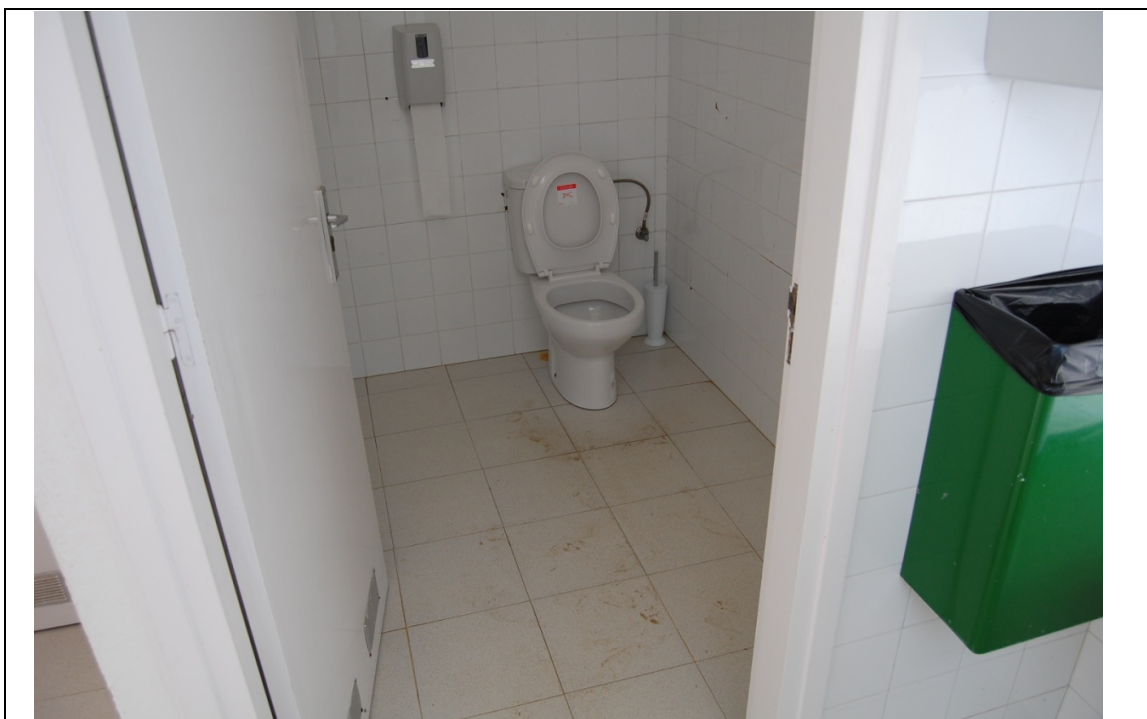
Foto 04 - Interior de la cambra higiènica

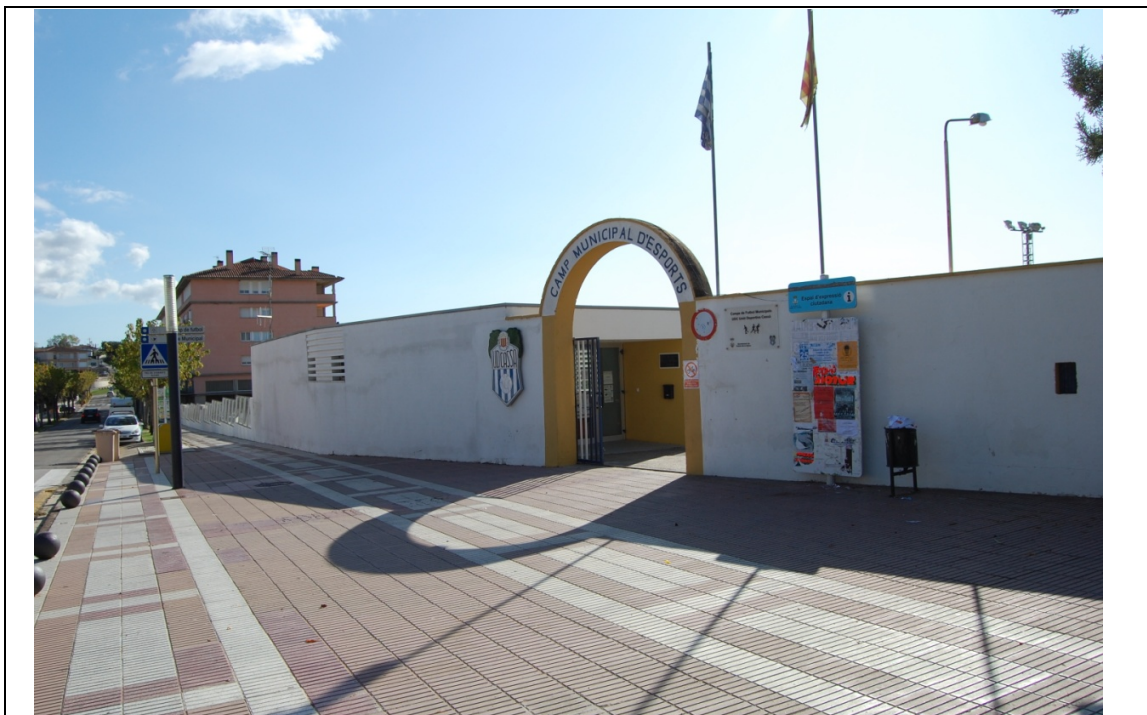
Foto 01 - Entrada principal

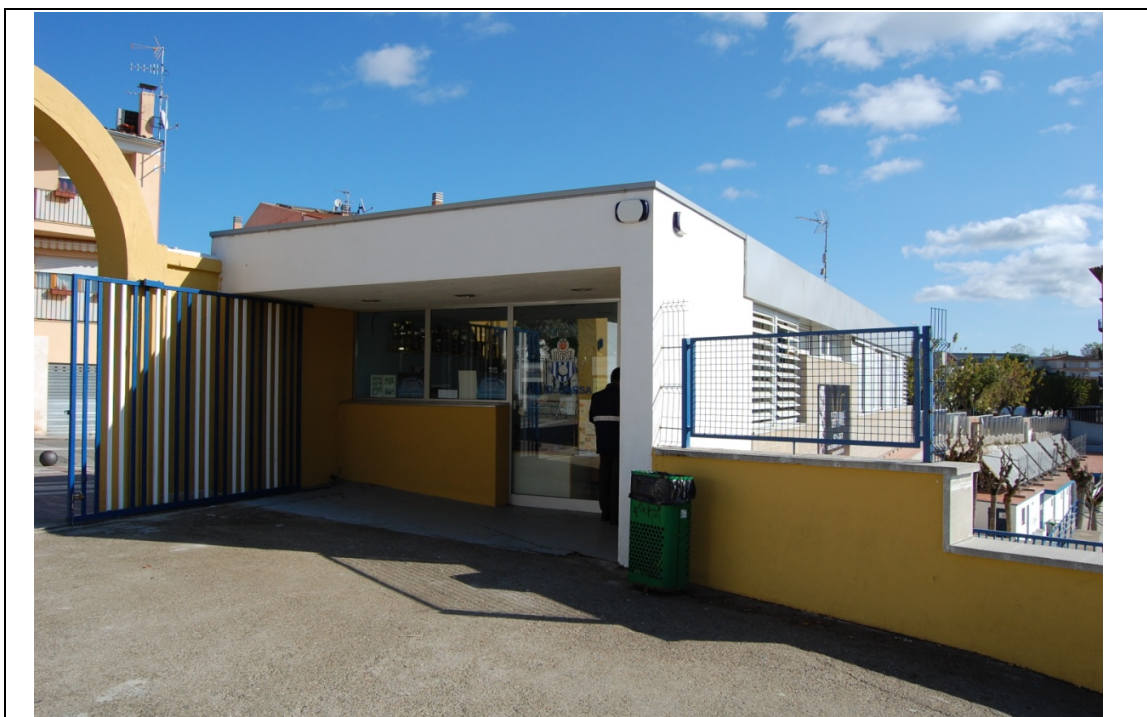
Foto 02 - Entrada oficines Unió Deportiva Cassà

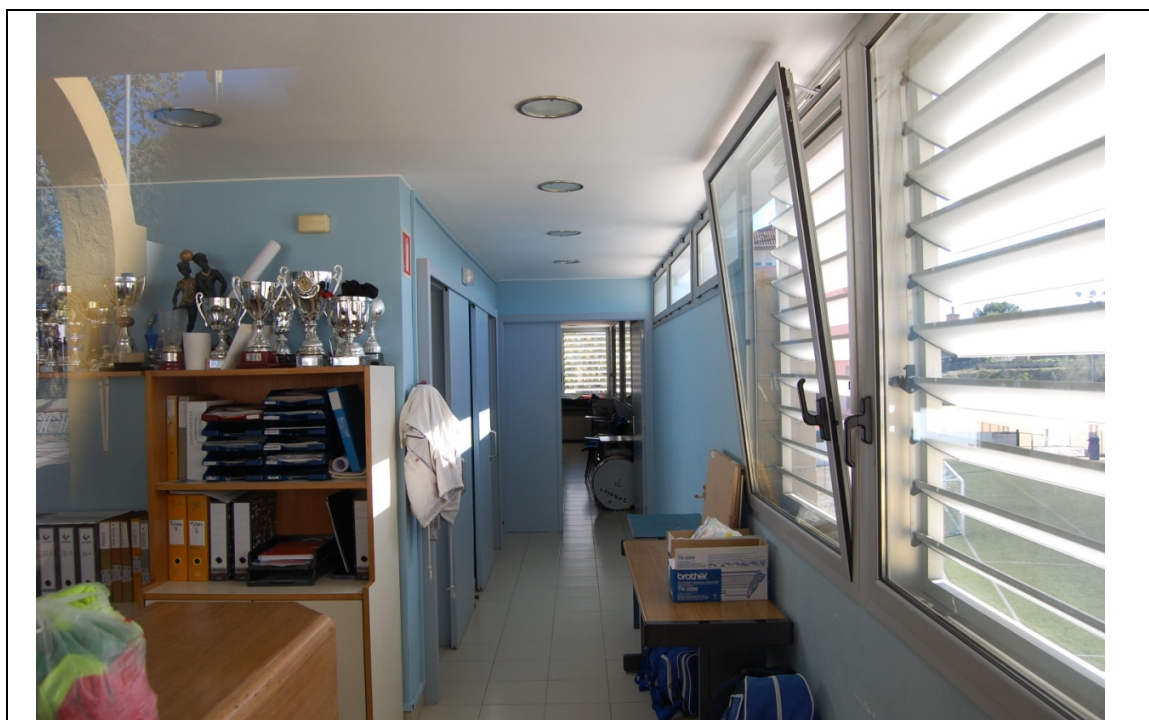
Foto 03 - Interior oficines d'atenció al soci

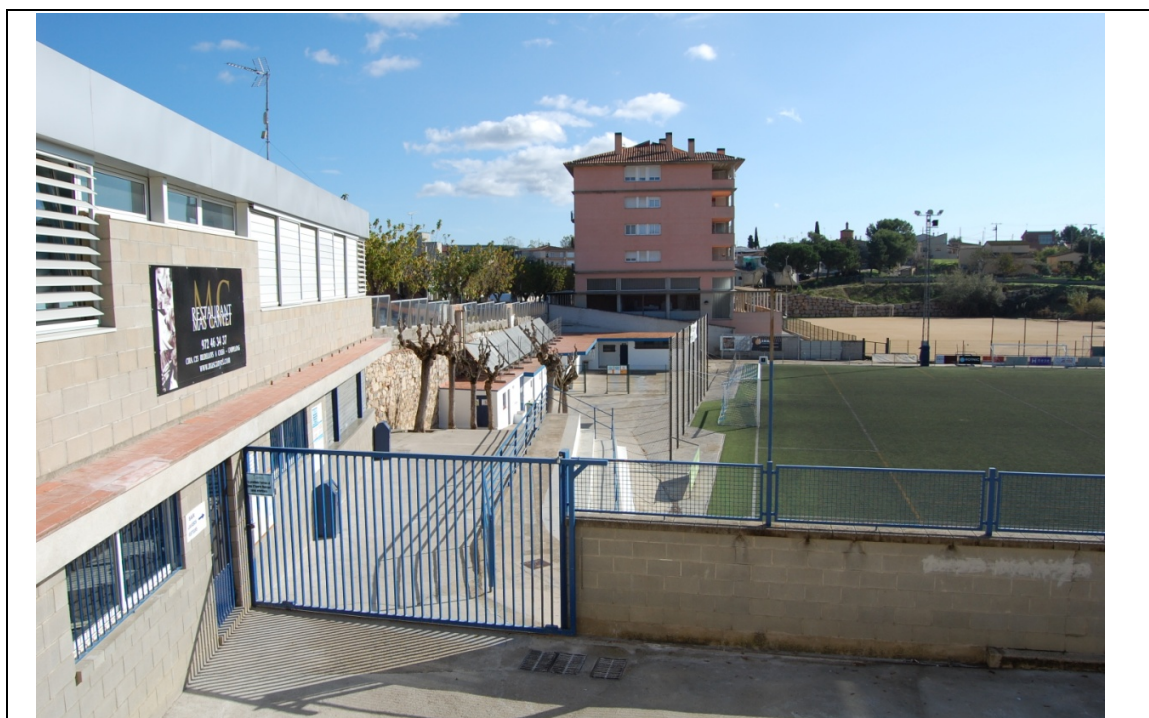
Foto 05 – Relació de nivells entre l'accés i el terreny de joc

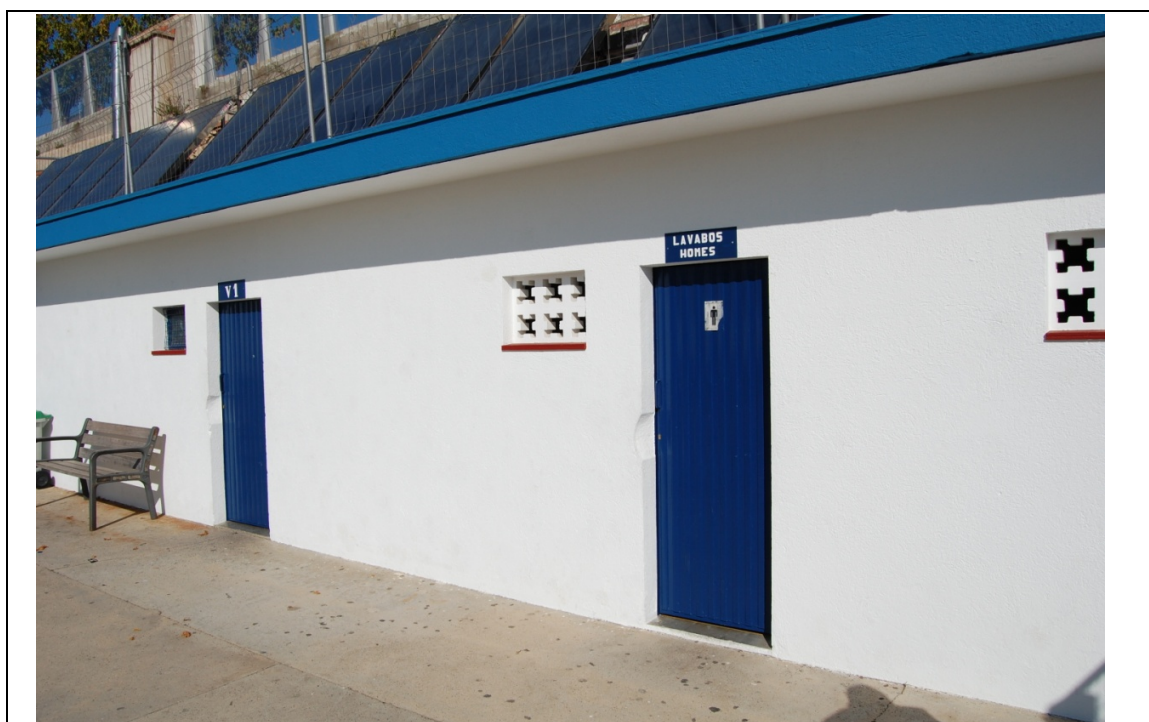
Actualment, el públic no disposa de serveis higiènics d'accés públic i els que es disposaven abans es trobaven a la cota del terreny de joc. Es preveu la construcció d'uns serveis higiènics accessibles situats a la cota d'accés a les grades.

Foto 08 - Vista serveis higiènics d'ús públic - Actualment anul·lats

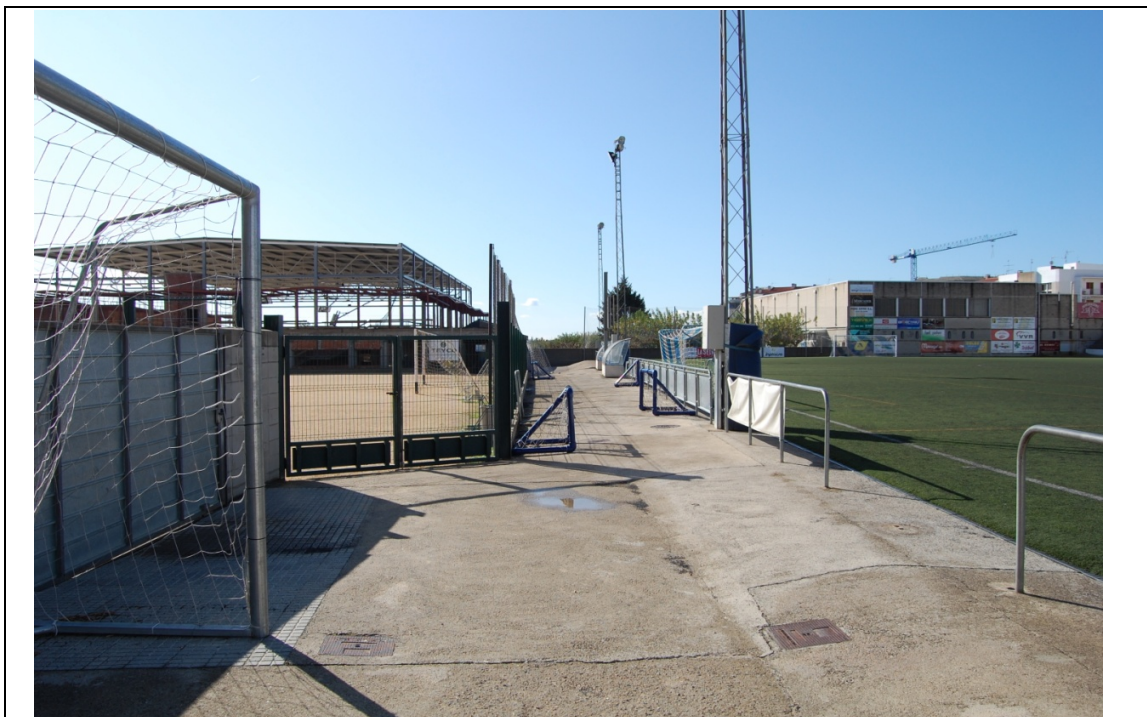
Foto 09 – Vista accés a vestuaris actuals

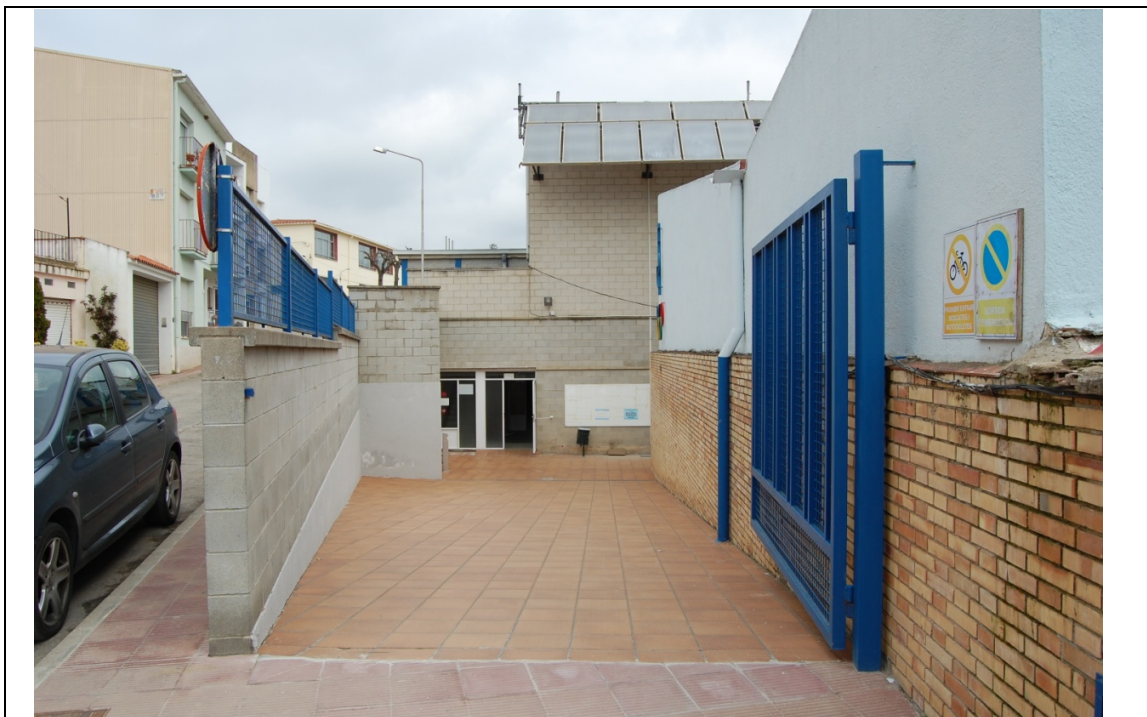
Foto 01 - Entrada principal des del carrer Baixada de la Piscina

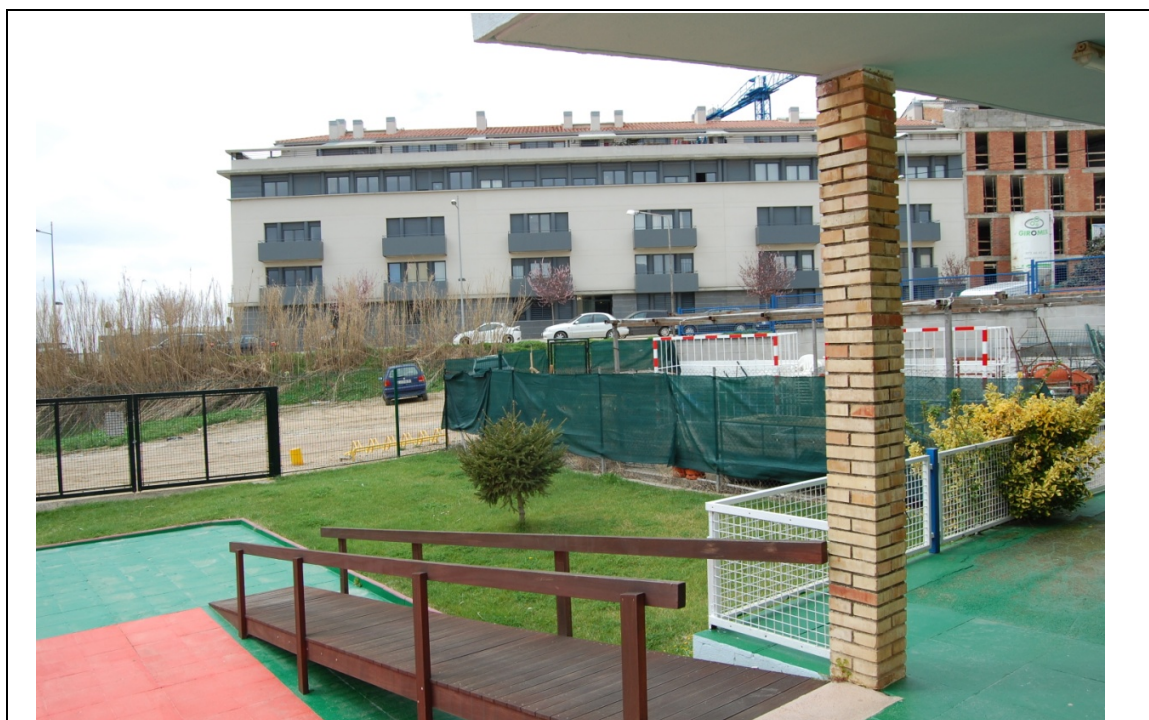
Foto 05 - Vista del punt que es proposa com a nou accés

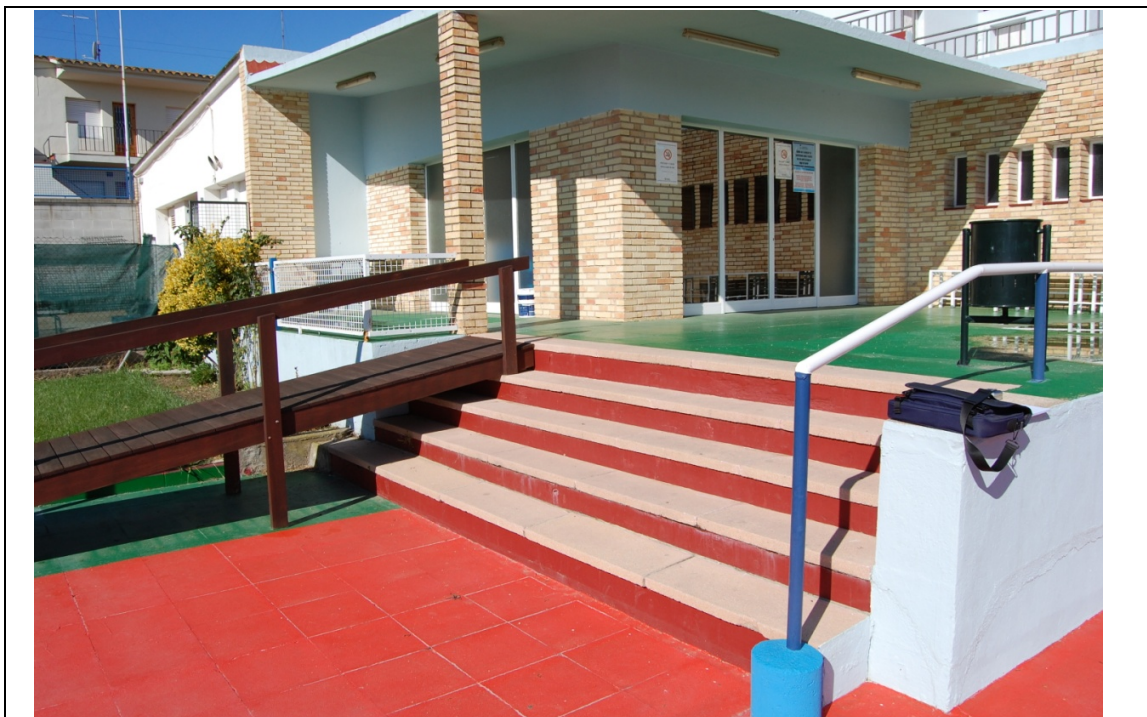
Foto 09 - Vista zona davant espai de restauració

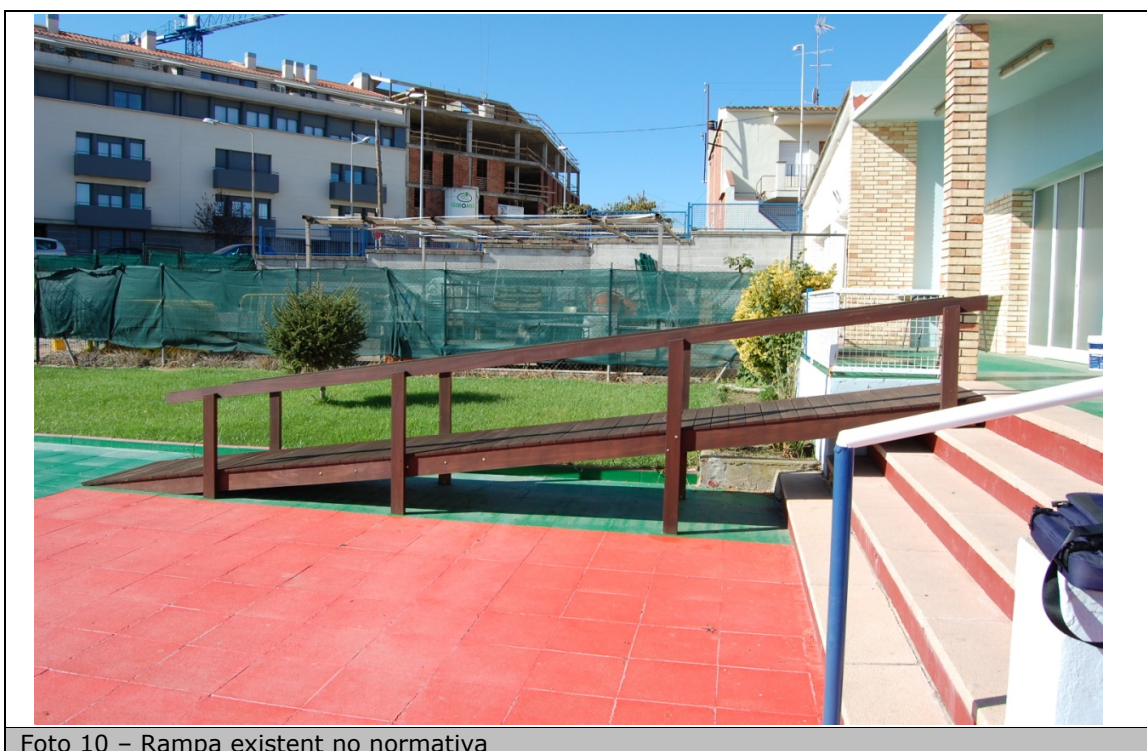
Foto 10 - Rampa existent no normativa

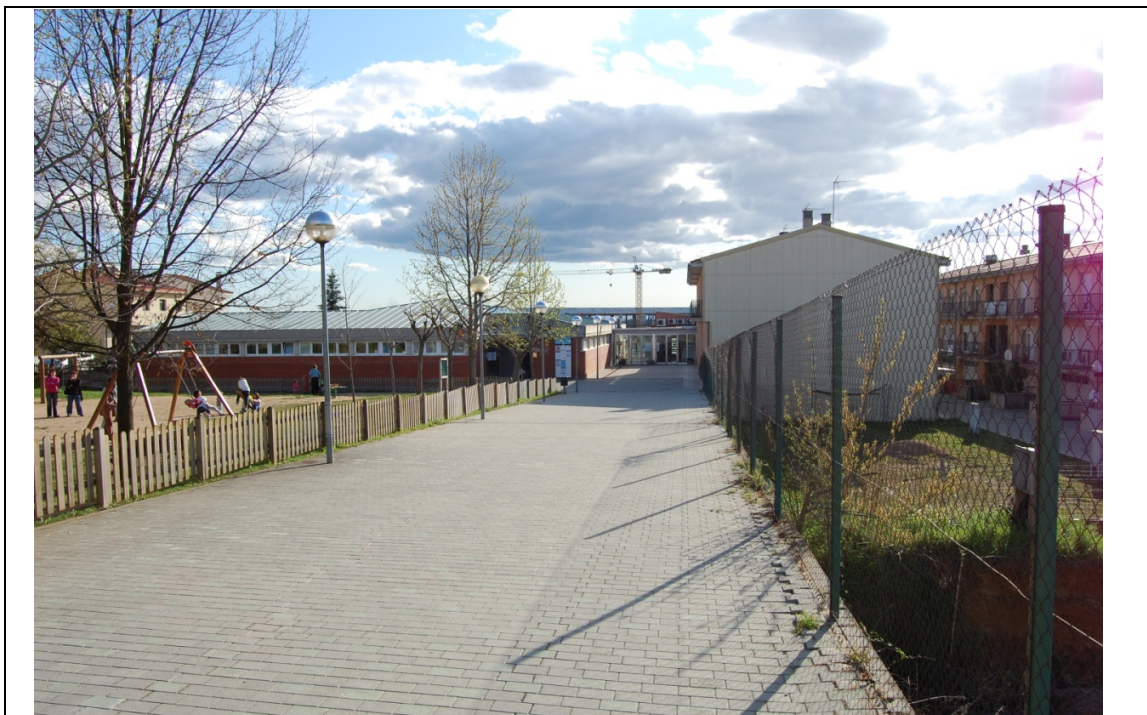
Foto 01 - Camí d'accés a la guarderia

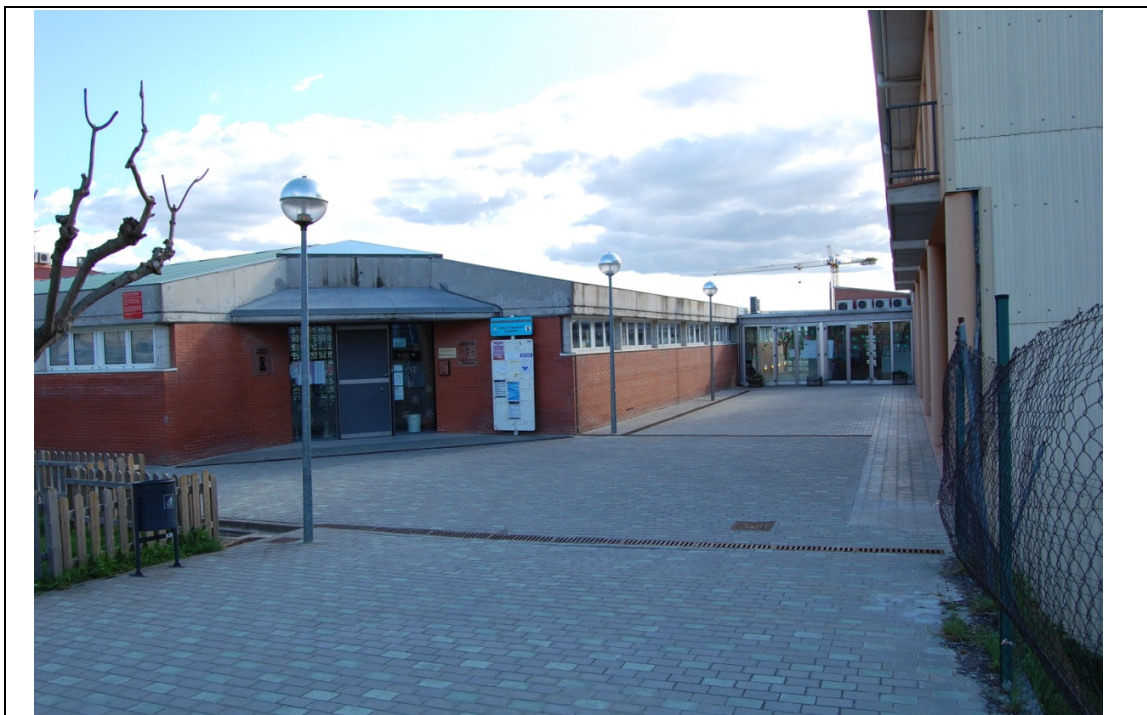
Foto 02 - Façana principal

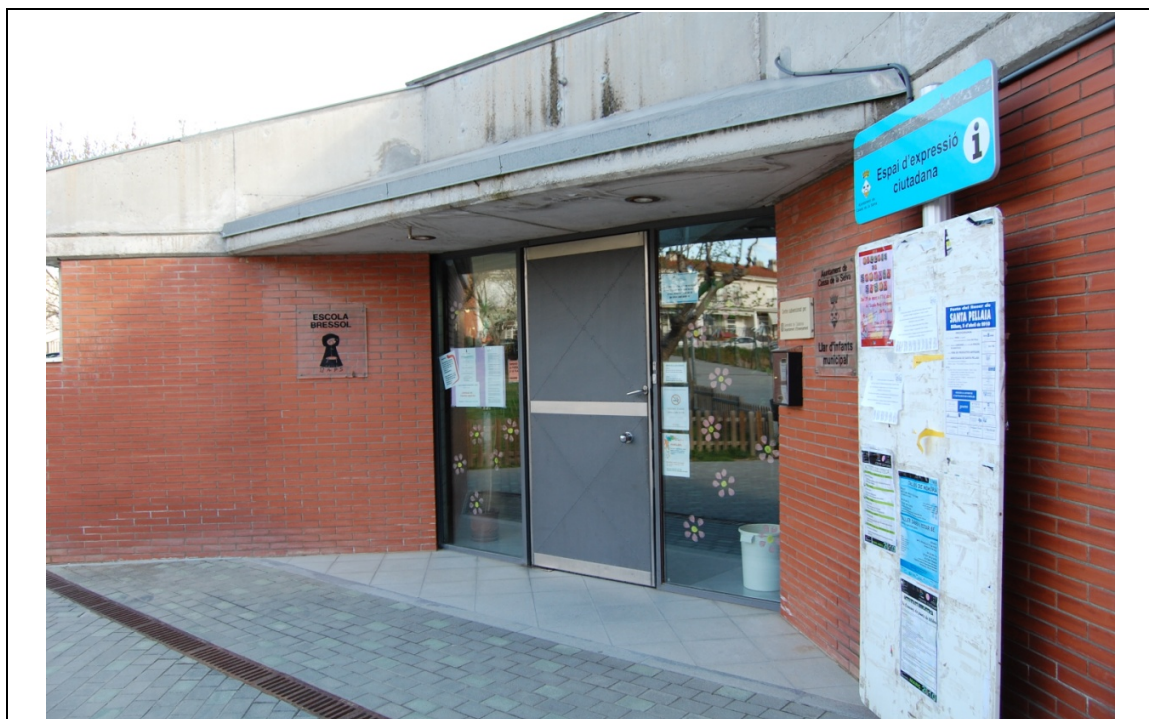
Foto 03 - Porta d'entrada

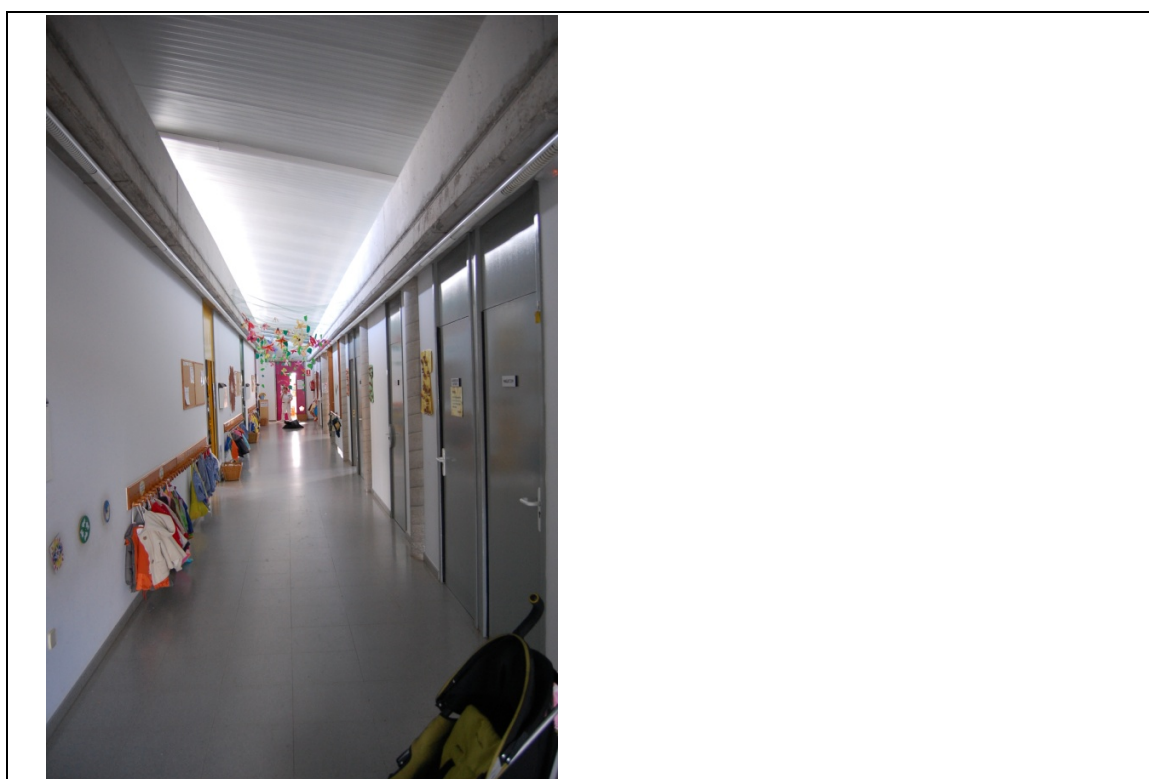
Foto 04 - Passadís interior

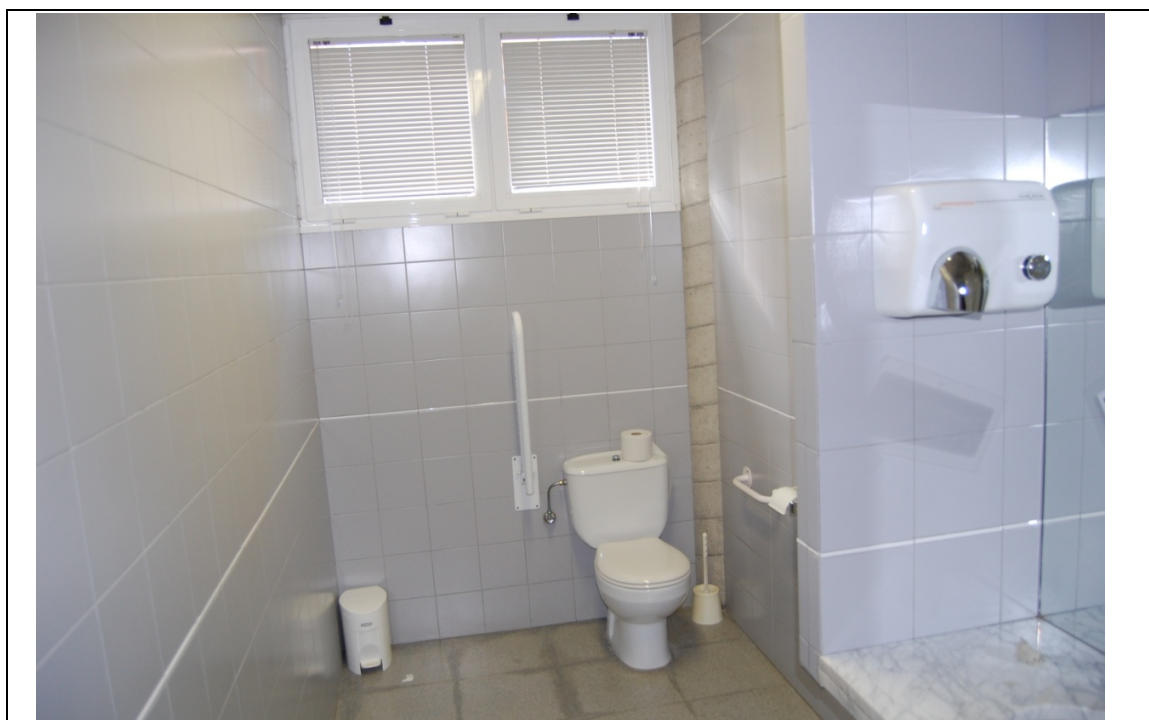
Foto 05 - Cambra higiènica

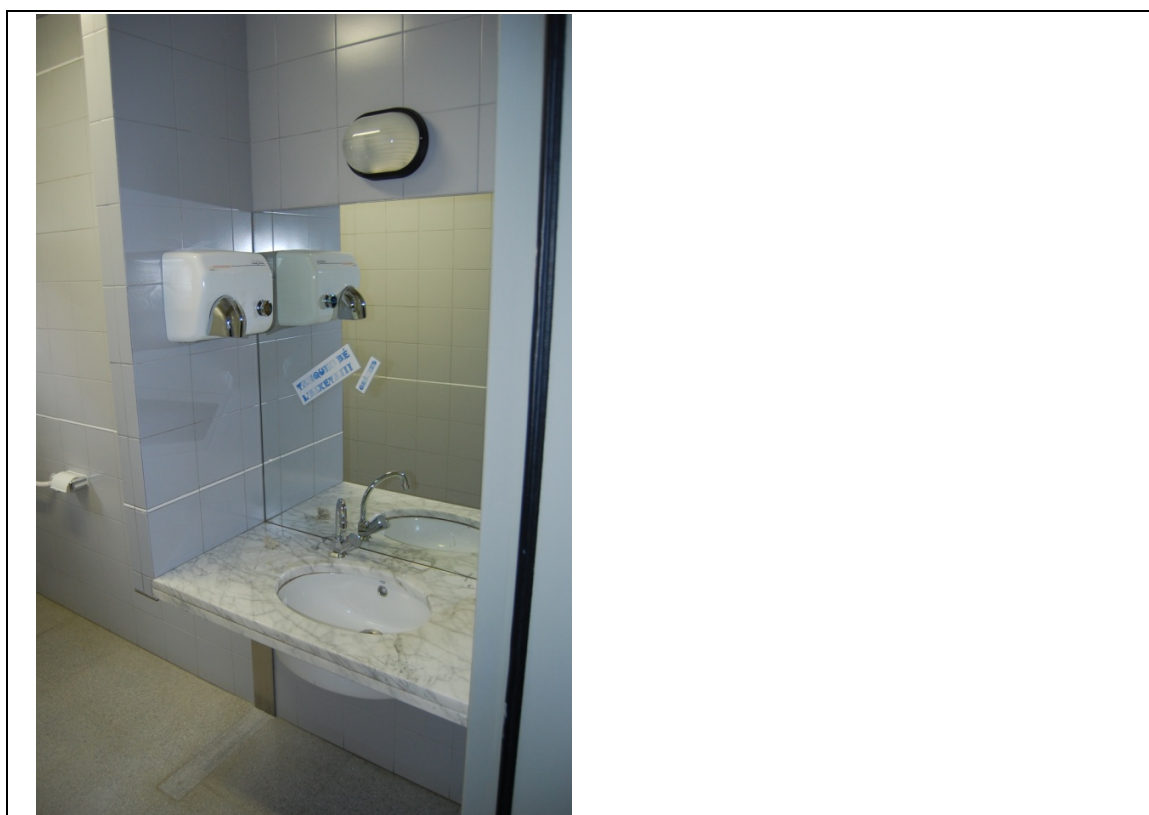
Foto 06 - Cambra higiènica
