1.- Memòria

2.1 AJUNTAMENT, EDIFICI DE CAN NADAL

PLA D'ACCESSIBILITAT PER A LA SUPRESSIÓ DE BARRERES ARQUITECTÒNIQUES DELS EDIFICIS MUNICIPALS DE CASSÀ DE LA SELVA

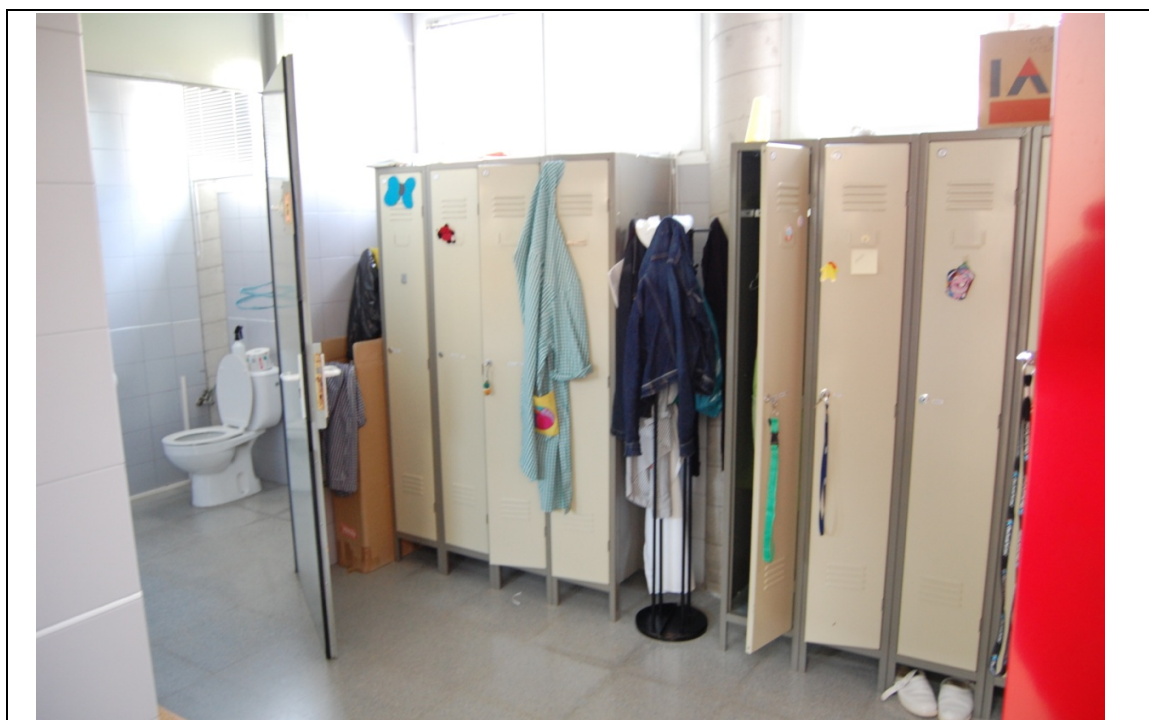
Foto 07 – Vestidor
